^技術と人間 二〇〇二年七月号 原稿^

## 水素爆発か核爆発か？

今中 哲二

### チェルノブイリ原発4号炉爆発の正体

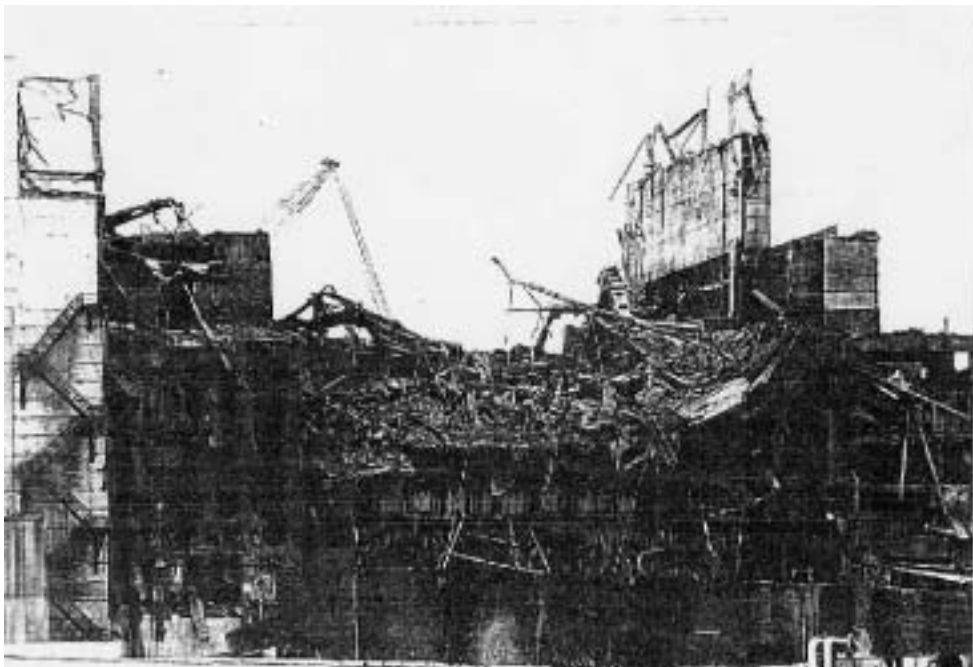
図1 崩壊したチェルノブイリ4号炉（クルチャトフ研ボロポイ氏提供）

図1は、崩壊した4号炉を北側からとった写真である。撮影の日は不明であるが、遠方にクレーンが写っていることから、石棺建設工事がはじまって間もない頃であろう。図2の建屋構造図と比較すると分かりやすいが、原子炉の中央ホールは消滅し、わずかに西側の壁が残っているだけである。崩れた鉄骨や配管の下に多数の垂直配管が見える。これらは、外側壁が吹き飛んでしまった気水分離タンク室の配管である。

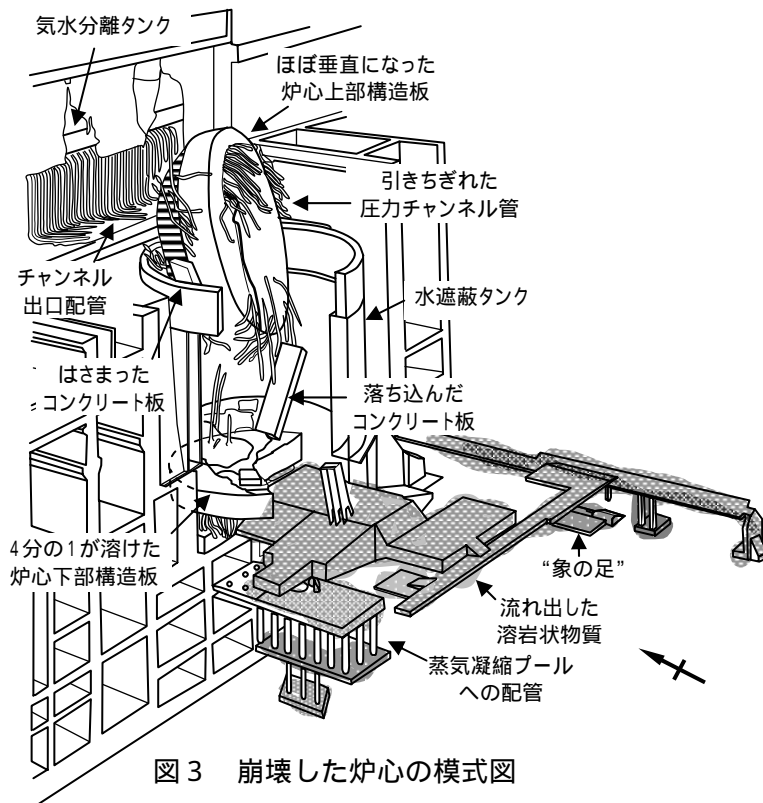
図3 崩壊した炉心の模式図

その後の調査をふまえて作成された炉心のスケッチを図3に示す(註)。圧力チャンネル管や制御棒チャンネルなどチャンネル管が貫通し重さ二五〇〇トンもあつた上部構造板は、ほぼ垂直になつて炉心キャビティに引っかかり、引きちぎられたチャンネル管が垂れ

下がっている。下部構造板は、炉心直下の配管室を押しつぶすように四mほど下がり、その四分の一が溶けてしまつている。下部構造板の上には、わずかの黒鉛ブロックや圧力管の一部が残つていた。注目されるのは、炉心キャビティに大きなコンクリート板が落ち込んでいることである(一〇×五×一・四mと五×二×二mの二枚)。コンクリート板は、気水分離タンク室の壁であつた(註)。また、上部構造板と炉心キャビティの間にもコンクリート板がはさまつていて、これらのことは、事故時に上部構造板が中央ホール空間に飛び上がり、それも一定時間空中にあつたことを示唆している。

行して石棺内各区画の状況調査が行われてきた。炉心にあった核燃料は、炉心構造物と反応して溶融し、「溶岩状物質」となつて炉心下部の区画に流れ出していた。図3の灰色部分は、溶岩状物質の主な存在場所を示している。溶岩状物質は、炉心直下室から蒸気分配回廊へ流れ出し、さらに蒸気逃がし配管を通じて、二階と一階の蒸気凝縮プールにまで達している。さまざまな場所の溶岩状物質サンプルが採取され、その成分と放射エネルギーが測定されている。その分析
