京都大学原子炉実験所  
第16回学術講演会  
講演要旨集 別刷

昭和57年 3 月19日

# (17) 敦賀原発一般排水路の放射能測定

° 小出裕章・今中哲二・海老沢 徹・川野真治・小林圭二・  
瀬尾 健 (京大炉), 久米 三四郎 (阪大理)

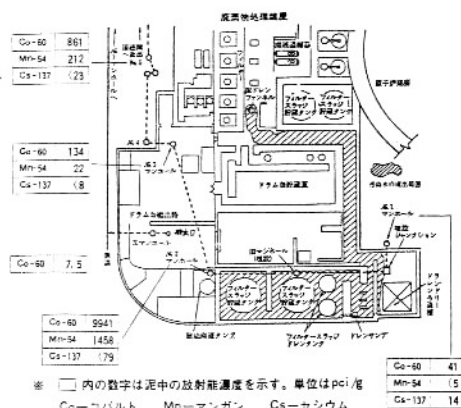
1981年3月7日20時頃、原子炉冷却材浄化系フィルター・スラッジの貯蔵タンクへの移送が行なわれた。移送終了後、配管を洗淨するため通水されたが、作業員(運転当直班員2名)は弁を閉じ忘れたまま次班と交替してしまった。洗淨水はフィルター・スラッジ貯蔵タンクをオーバーフローし、それを受けるニフのドレンタンクをいずれも溢れさせた。さらにスラッジを含む廃水は床下にこぼれ落ち、床サンプもオーバーフローした。この間、サンプ水位高高による警報が鳴り、サンプホンプが自動的に起動したと思われる。だが、確認ボタンを押し警報停止した人もわからなければホンプの起動に気付いた人も居ない。廃水は、フィルター・スラッジ貯蔵タンク室から、隔壁を貫通している配管を通じて隣の洗濯廃液ろ過装置室へ流れ込み、さらに、同室の出入口しきいを越えて建屋の廊下を水びたしにした。その面積は約230m<sup>2</sup>に達した(図1)。この間2回の巡視英検があったが、英検項目にはいっているフィルター・スラッジ貯蔵タンク水位の変化に、英検員はいずれも気付いてない。ようやく3回目の英検(3月8日午前11時頃)で廊下が水びたしになっていることを発見し、洗淨水用の弁は閉じられ、廃液流出は停止した。廊

図1 原電—通産省のストーリーによる汚水流出範囲  
および一般排水路の汚染

下等には溢れた廃水は切り取りですくって回収し、そのあとラエスで拭取り、簡易除染を終了した。一方、この時の廃水が一般排水路に漏洩した経路を調べるため、洗濯廃液ろ過装置室に着色した水を張り漏洩試験をした結果、漏洩が確認された。オーバーフローした廃水量は、原電職員に対する事情聴取等から  $14.5 \sim 15 \text{ m}^3$  と推定され、このうち回収量の推定値  $14 \text{ m}^3$  を差引くと、約  $1 \text{ m}^3$  が環境中へ漏れた。その放射エネルギーは  $10$  数  $\text{mCi}$  から数  $10 \text{ mCi}$  と推定される。以上が「最終報告書」のあらましである。

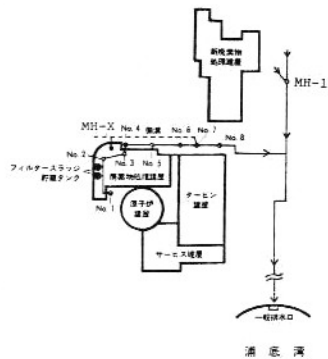
試料として、1981年4月25日、原電敦賀発電所構内の旧廃棄物処理建屋周辺のマンホール No.1～No.8、MH-X、MH-1 の計10箇所から水と土砂との混合物約  $500 \text{ ml}$  を採取した。各マンホールにおける土砂の堆積状況が非常に異なったため採取土砂の量もばらつきが生じた。各マンホールの位置は図2に示す通りで、汚染事故の生じた一般排水路に沿って上流から

順に No.1~No.8 と呼ばれている。MH-X は雨水排出用水路が廃棄物建屋増設のため建屋内に取り込まれたもので、MH-1 は旧廃棄物処理建屋とは異なる系統にある。

図 2 泥を採取したマンホールの位置

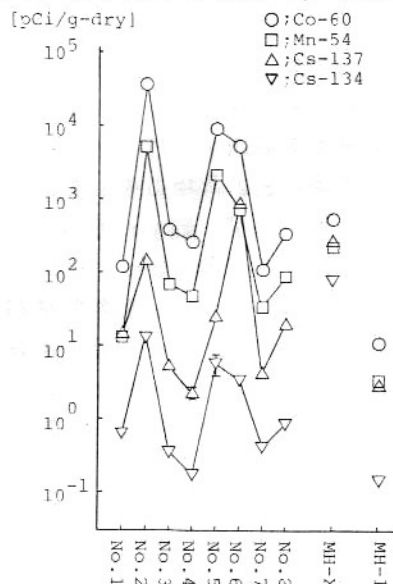
図5は、表1に基づいて No.1→No.8 の一般排水路に沿った  $^{60}\text{Co}$ 、 $^{54}\text{Mn}$ 、 $^{137}\text{Cs}$  及び  $^{134}\text{Cs}$  の濃度変化を示したものであり、MH-X と MH-1 も加えてある。3月8日の事故で流出した廃液は、No.1 と No.2 の間で一般排水路に流入し、No.2 より順次下流のマンホールを汚染していると考えられている。放射能の土砂への取込みは、廃液の濃度や粒度等の砂の性質に左右されるが、一般的には、下流へ行く程濃度が低くなる予想される。しかし、図5は、No.3 で大きく減少した後、No.4 から No.5 にかけて増加し、No.5 と No.6 で2番目の山を示している。この傾向は、250 $\mu\text{m}$  以下の細かい細砂、粗砂のいずれにも認められている。表2は、上澄み水のデータ(22)が得られたマンホールについての土砂同士の  $^{60}\text{Co}$  の濃度比である。マンホールにより値は異なるものの、No.5 と

図5. 流路に沿った濃度変化

No.6がとくに放射能を取込みやすいとはいえず、砂の性質からは、No.1→No.8に沿って22個の山が現れる理由は説明されない。

- ① 旧廃棄物処理建屋床下を通う一般排水路においては、上流から下流にそって、少くとも二ヶ所が放射能による汚染の山が生じている。このことは、当初から指摘されていたように、No. 3、No. 4マンホールにおいて除染が行われたが、あるいはNo. 5マンホールにおいて別種の汚染が存在することを示唆している。
- ② No. 6マンホールは、 $^{137}\text{Cs}$ によって異常に汚染されている。このマンホールにおける $^{134}\text{Cs}$ による汚染は、他のマンホールと比べて特に異常を示しておらず、 $^{137}\text{Cs}$ を特異的に含む別種の汚染源が存在していると考えられる。
- ③ MH-Xも汚染されている。MH-Xは「最終報告書」で示された事故とは無関係であるが、管理区域内に開口部を持つ。このため、日常的に汚染され続けに来た。
- ④ No. 1、MH-1もまた汚染されている。これらのマンホールも「最終報告書」で示された事故では汚染される筈のないマンホールである。これらの汚染源は必ずしも明らかではないが、排気筒から日常的に放出される粒子状放射性物質のフォールアウトである可能性が高い。もしそうであるとすれば、敷内周縁、敷地内を中心とした管理区域・非管理区域と関わらず、検査線フォールアウトと比べてかなり高い汚染を受けていると考えられる。

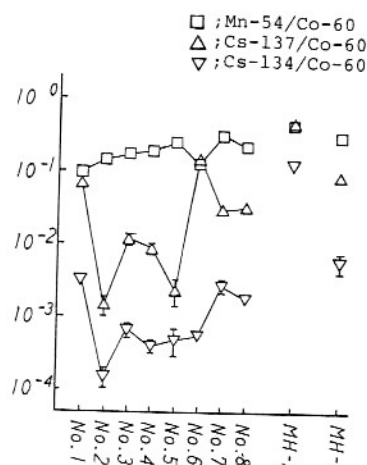
図5を詳しく見ると、第2の山のピークは、 $^{60}\text{Co}$ ,  $^{54}\text{Mn}$ ,  $^{137}\text{Cs}$  ではNo.5であるのに対し、 $^{134}\text{Cs}$  ではNo.6に達する。図6は、細砂(<250 $\mu\text{m}$ )について、 $^{60}\text{Co}$ に対する他の3核種の比を示したものである。 $^{54}\text{Mn}/^{60}\text{Co}$ 比は比較的变化がないのに比べ、 $^{137}\text{Cs}/^{60}\text{Co}$ 比と $^{134}\text{Cs}/^{60}\text{Co}$ 比はマンホールにより2桁の違いが見られる。 $^{137}\text{Cs}/^{60}\text{Co}$ 比が大きいのは、No.1, No.6, MH-X, MH-1であり、同様の傾向は粗砂(>250 $\mu\text{m}$ )についても認められている。No.1, MH-X, MH-1については、3月8日の事故経路とは直接関係なく、No.2下流ではNo.6がとくに大きな $^{137}\text{Cs}/^{60}\text{Co}$ 比を示している。図7は、細砂について $^{134}\text{Cs}/^{137}\text{Cs}$ 比を示している。No.6では顕著に $^{134}\text{Cs}/^{137}\text{Cs}$ 比が小さい。この傾向は粗砂においても同様であり、結局、No.6は $^{137}\text{Cs}$ で特異的に汚染されている。

図6. 各核種の $^{60}\text{Co}$ に対する比 (細砂, <250 $\mu\text{m}$ )

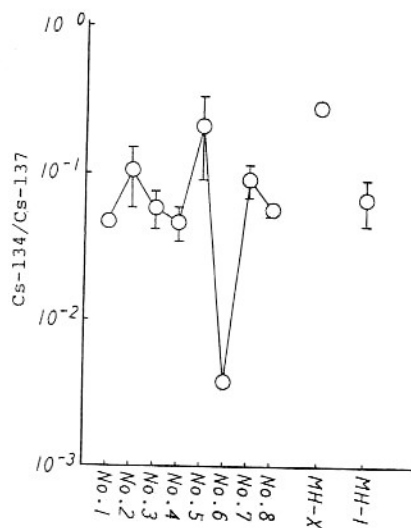
MH-Xは、図1から明らかになるように3月8日の事故では汚染される筈のないマンホールである。このマンホールはもとより屋外にあったものが、1977年3月建屋増設の際に屋内へ取込まれ、その上流はドラム缶搬出路の床に開口しているだけである。MH-Xの汚染は排気筒からのフォールアウトとは考えられず、 $^{137}\text{Cs}$ ,  $^{134}\text{Cs}$ が多いことや $^{134}\text{Cs}/^{137}\text{Cs}$ 比が大きいことから、比較的新しく炉内で生成した放射能によるものと考えられる。

図7.  $^{134}\text{Cs}/^{137}\text{Cs}$ 比 (細砂, <250 $\mu\text{m}$ )
