## 2. Ginna原発の概要と工機

## § 3 事故経過の概要

## 5. 事故の原因

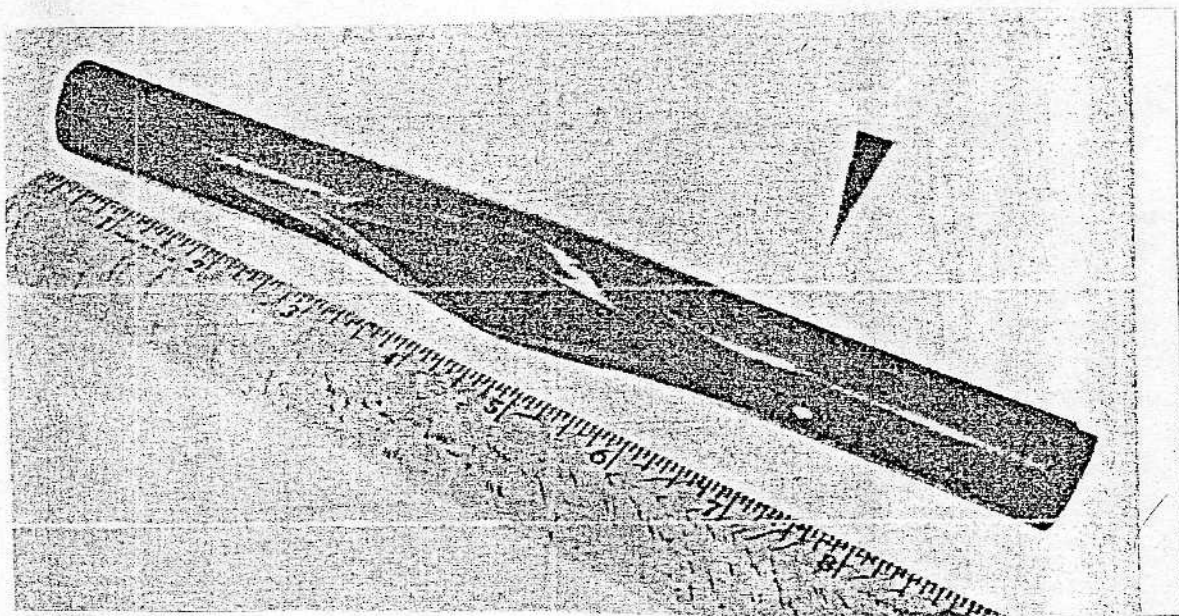
- ① B-SG 外周部に残された金属片は SG 内に流れた冷却水の激しい  
流水で、外周部の管に衝突し碎り出し、外壁を傷つけ剥離した。
- ② tube 破損の場所は 1976 年以後の点検でなくとも発見された  
が、当時観察していた損傷と同じものと判断し、1次側  
両端を plug する予定で処理されていた。
- ③ 発見された金属片は、この後の運転中も plugged tubes を  
観察し続け、遂には破断するに至った。しかし plug して  
いたため 1次水がリークするまで、tube 破損は全く気付かれなかった。
- ④ 破断した tube は更に周囲の tubes を傷つけ、plug を経て  
損傷の連鎖を起らせた。
- ⑤ こうして約 7 年の間 tube 破損は次々と伝播し、今回破断  
した細管まで及んで来た。この tube 破損は徐々に進行  
していたが、今回の事故前 95 日の ECT では異常なし  
と判断されていた。その後更に進行し、遂に破断したのだ。

Photograph of segment of ruptured tube (R42-C55) removed from "B" steam generator (tube sheet to the right)

\*\*\*R42C55 tube rupture

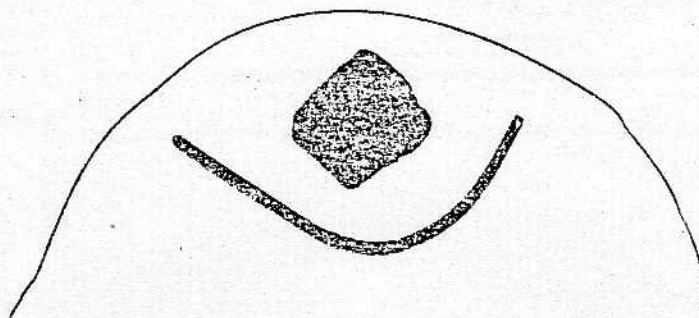
事故後の調査により A、B-SG 内より、金属片、溶接片、ワイヤ等  
が多数発見された。これらは 1975 年 SG 手直し工事の SG 内  
にあり残されたものであった。NRC は模擬実験や推定計  
算などから以下のように推定している。Fig. 4, 5

Figure 2-11 Foreign objects removed from A steam generator

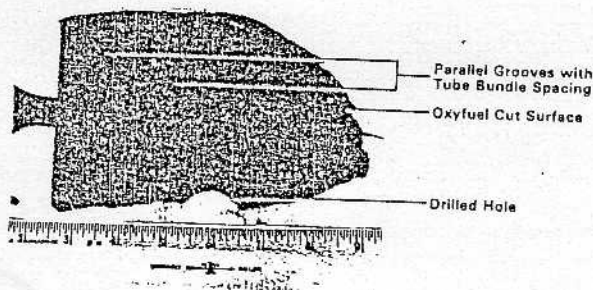
Figure 2-12 Large foreign object removed from hot leg of B steam generator (1/2 in. thick)

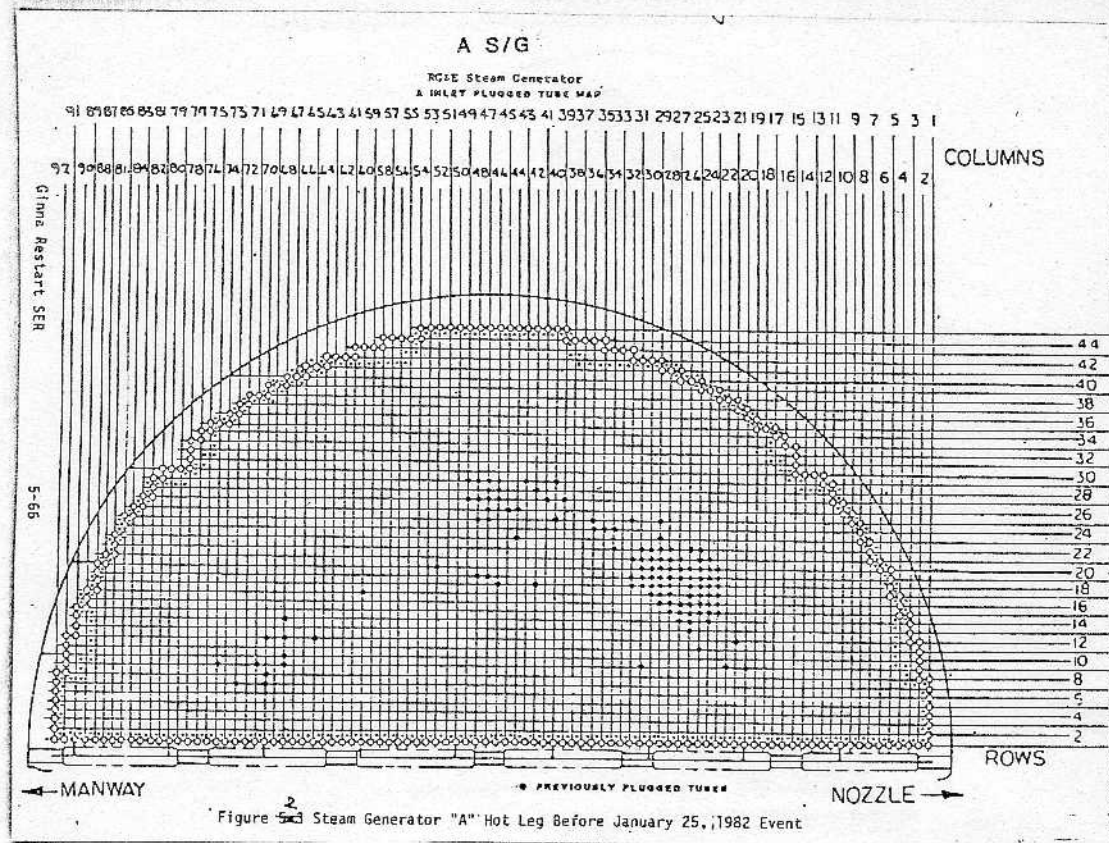
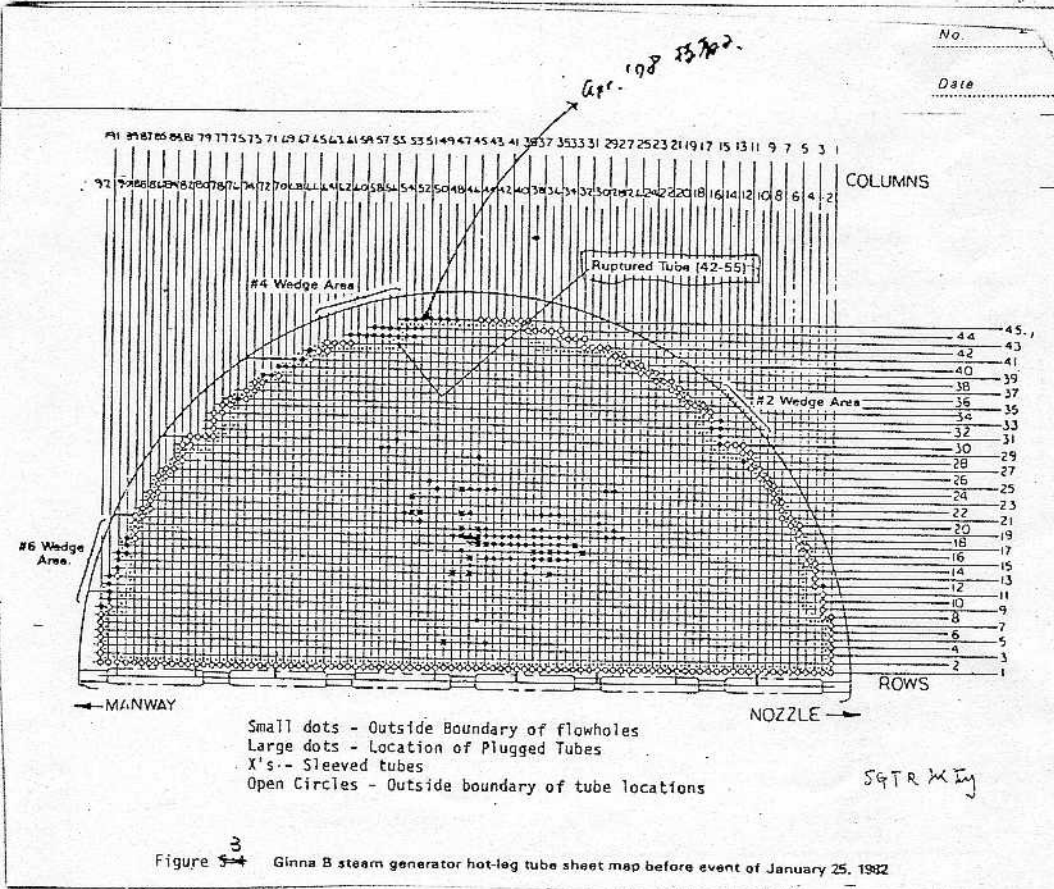
SGTR 以前に A, B-SG heat leg 側の plugging map を Fig. 2,  
 Fig. 3 に示す。図中に示すのは、2つの炉は、左右に  
 2つの回路を有する。B-SG は、A-SG と異なり、周縁部に  
 plugging したところ。特に wedge 周縁部が著しく、A-SG  
 は中央部の plug。A, B-SG の差の理由は不明。

Wedge: support plate の down corner の部分に固着して  
 部分の破損をきたす。
