PWRのアキレス腱といわれる蒸気発生器細管の損傷が相変わらず、続出している。表1は、福井県の作成した県内のPWR損傷・補修状況である。この他に伊方1号、玄海1号でもなんらかの異常が、定期検査のたびに発見されている。現状では、通常運転中には確実に細管損傷が進行していると考えなければならない。蒸気発生器は、放射能を隔離して熱だけを2次系へ取り出し、蒸気を発生させてタービンへ送るPWRの心臓部の機器の一つであり、安全上でも1次系圧力バウンダリの最重要機器の一つとして扱われ、十分な健全性の保持が要請されている。蒸気発生器細管の破損は、1次系→2次系と流路が生じるので、環境への重大な放射能漏れにつながりうる。1次冷却材喪失事故とともに災害評価において重大事故、仮想事故に想定されているのもこのためである。

### 蒸気発生器細管破損の重大性

### 細管損傷の態様

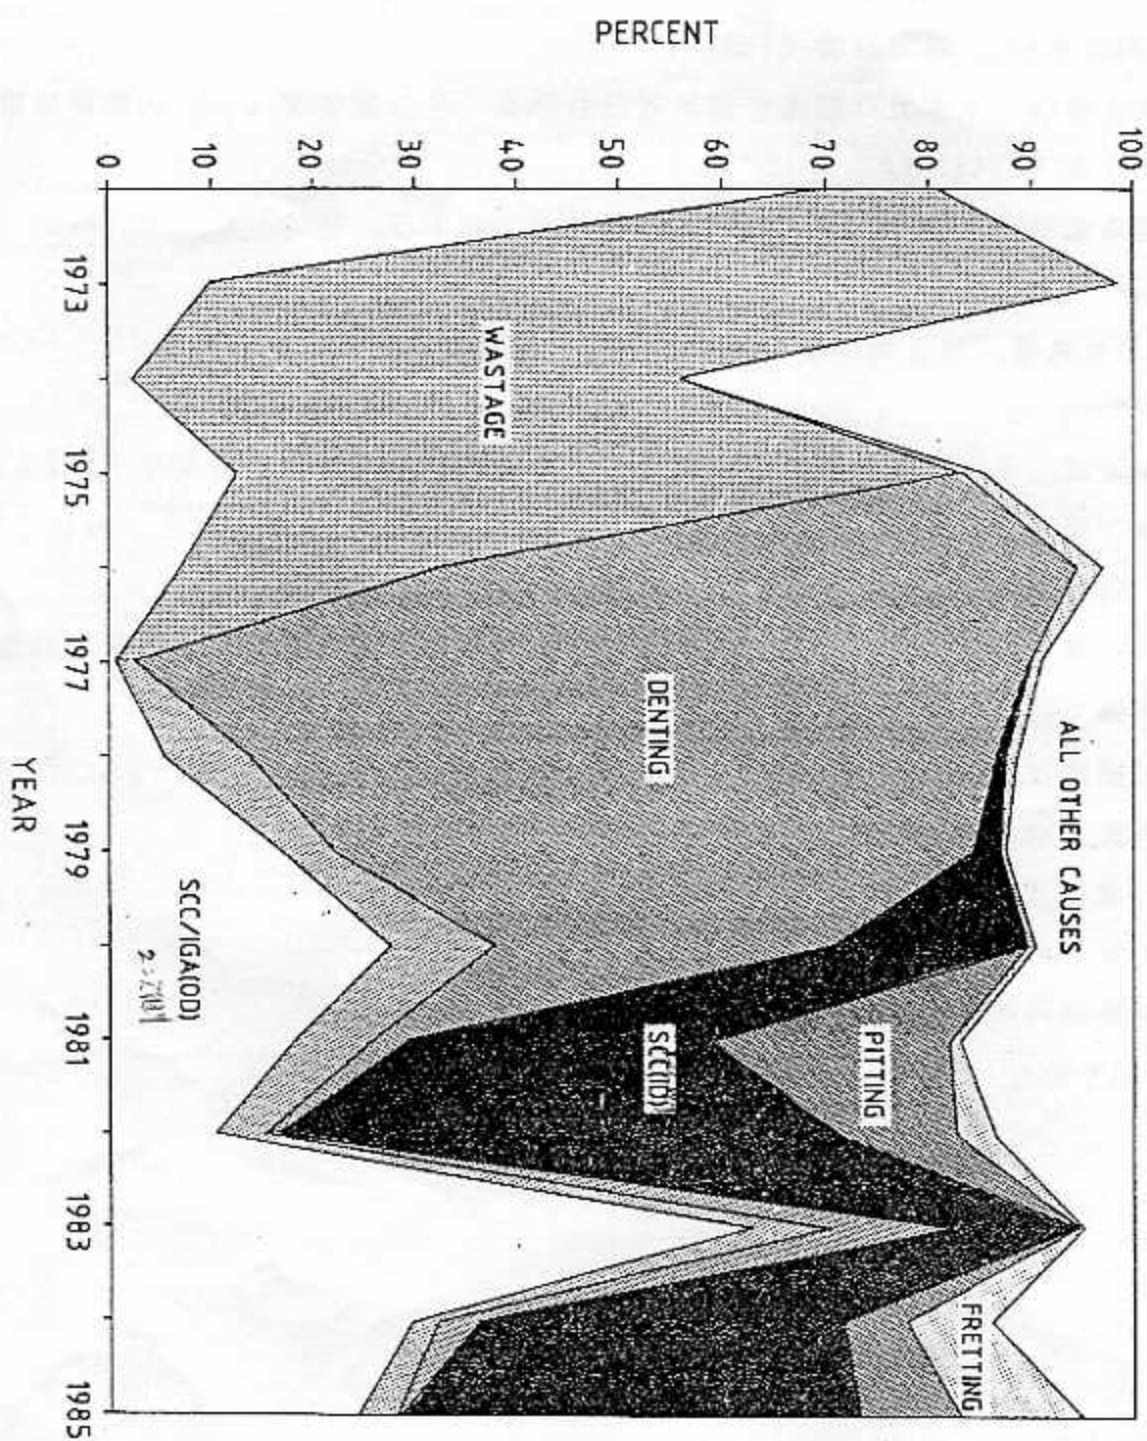
FIGURE 1: History of Tube Failure Mechanisms  
 Note that more than 80% of the defects have been caused by corrosion.

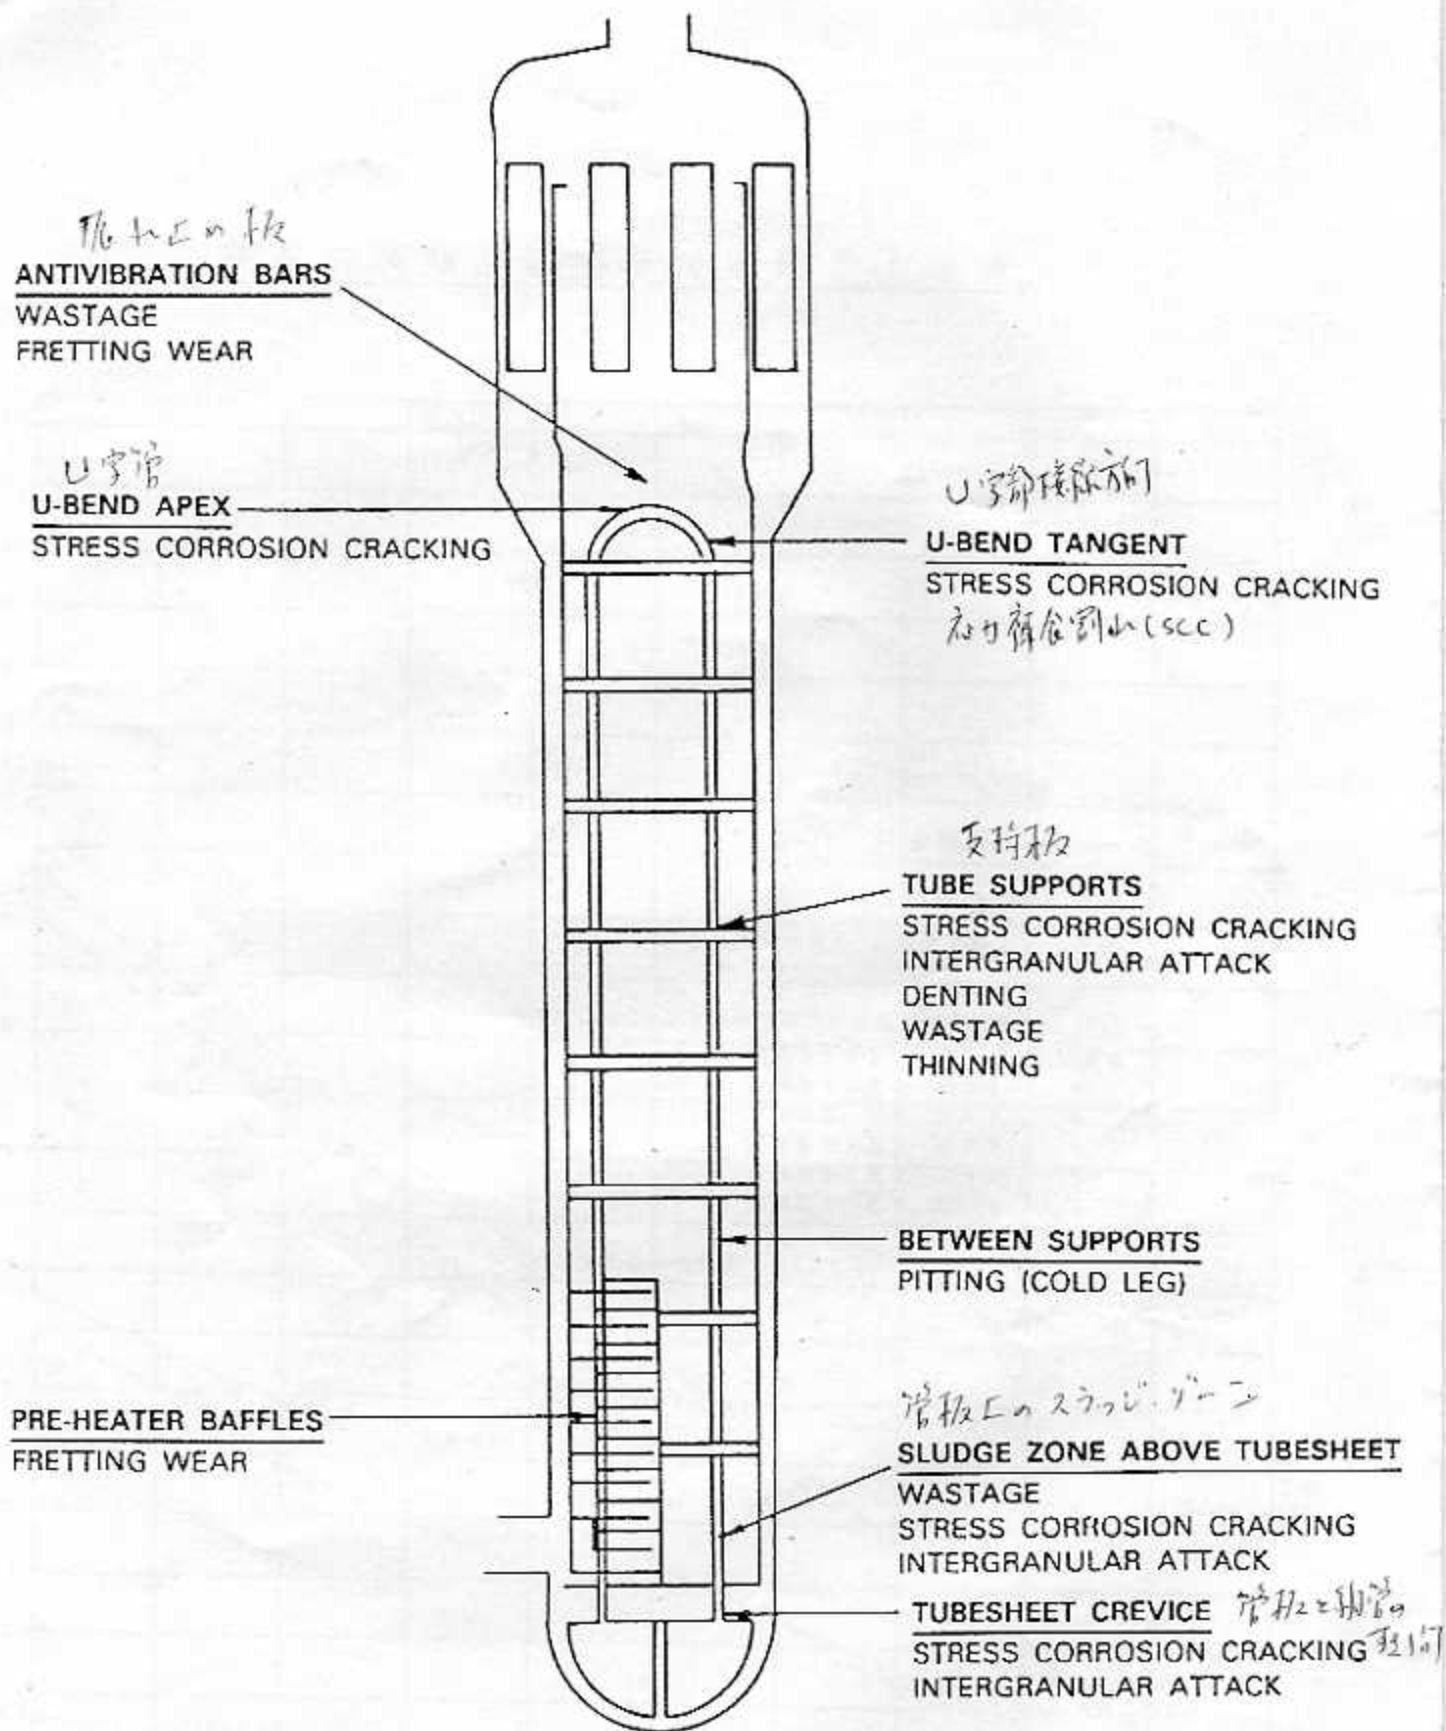
FIGURE 2: Schematic of a Recirculating Steam Generator Showing Failure Mechanisms and Locations

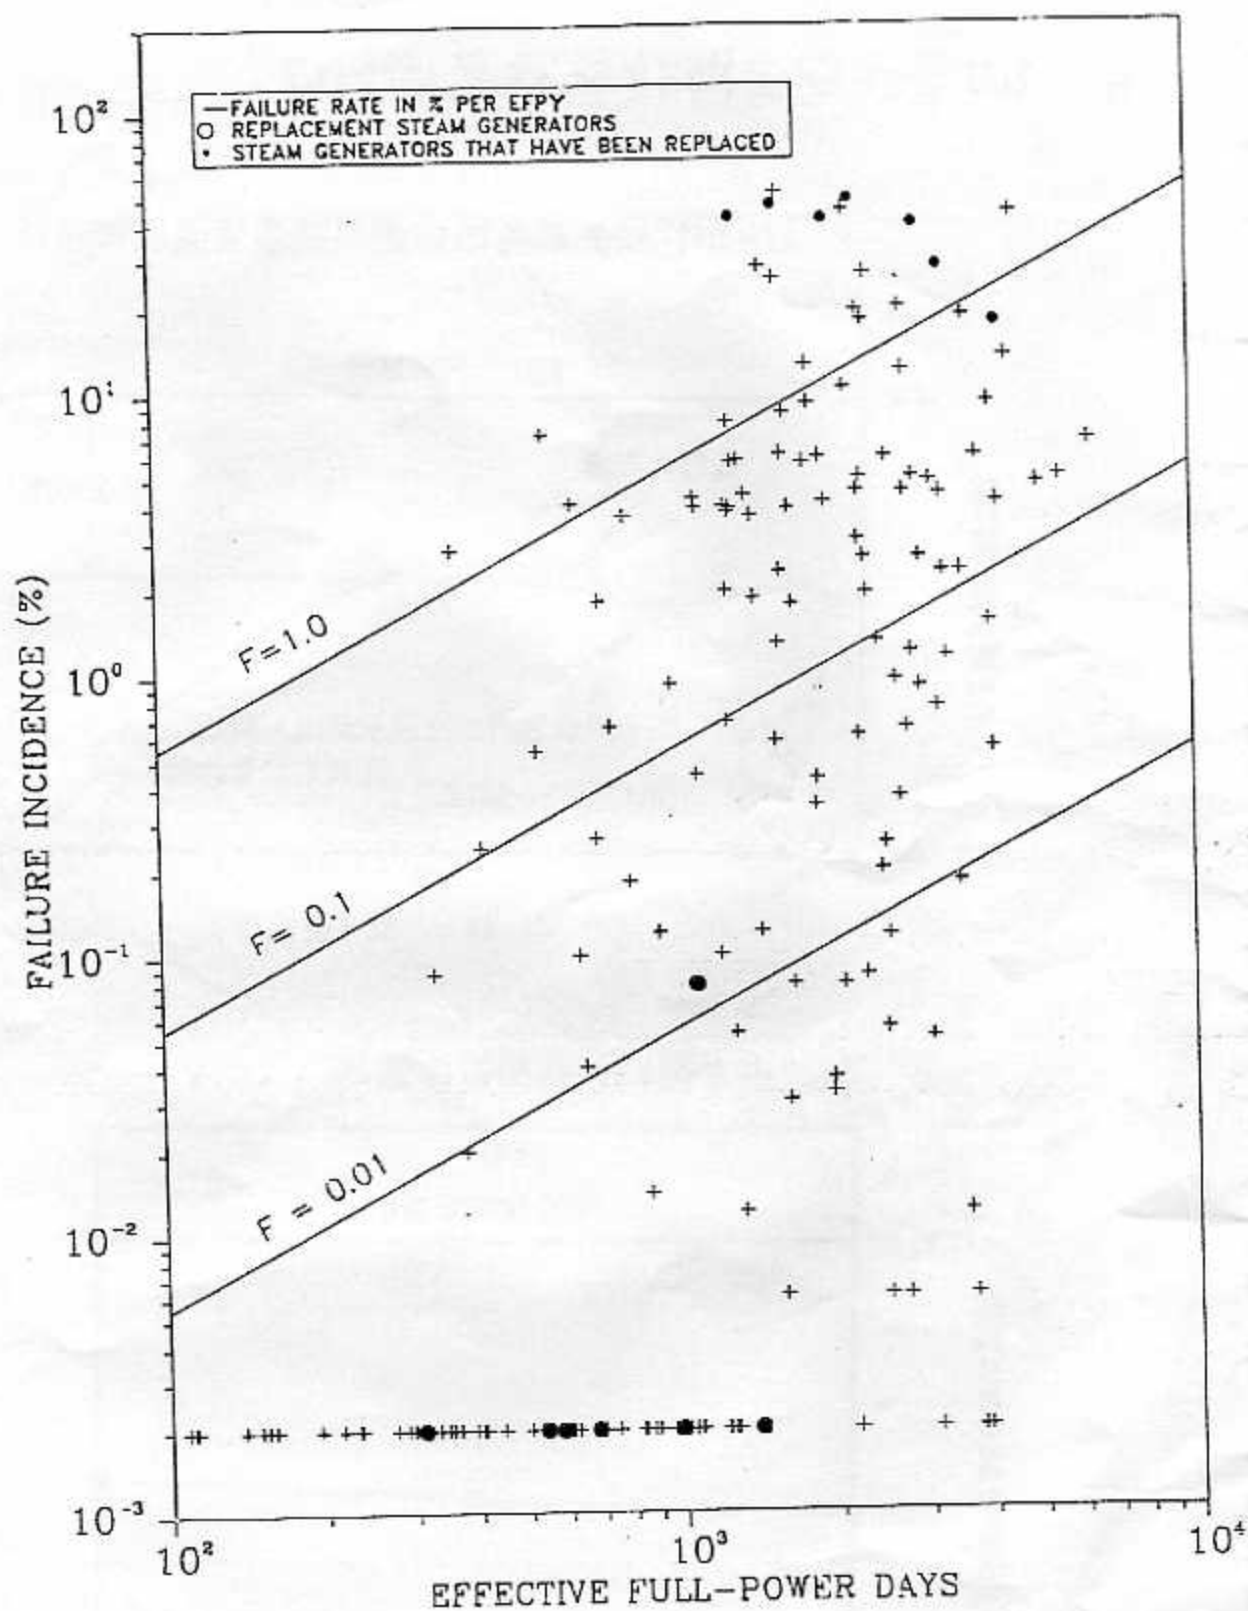
FIGURE 4: Cumulative Steam Generator Tube Performance  
 Log-log plot of failure incidence versus effective full-power days (EFPD) at the end of 1985.  $F$  is failure rate in percent per effective full-power year. Those reactors with  $F > 1$  may require large-scale repairs or steam generator replacement.
