特集  
美浜2号炉事故を解明する

# ECCSは有効に作動したか？

海老沢 徹

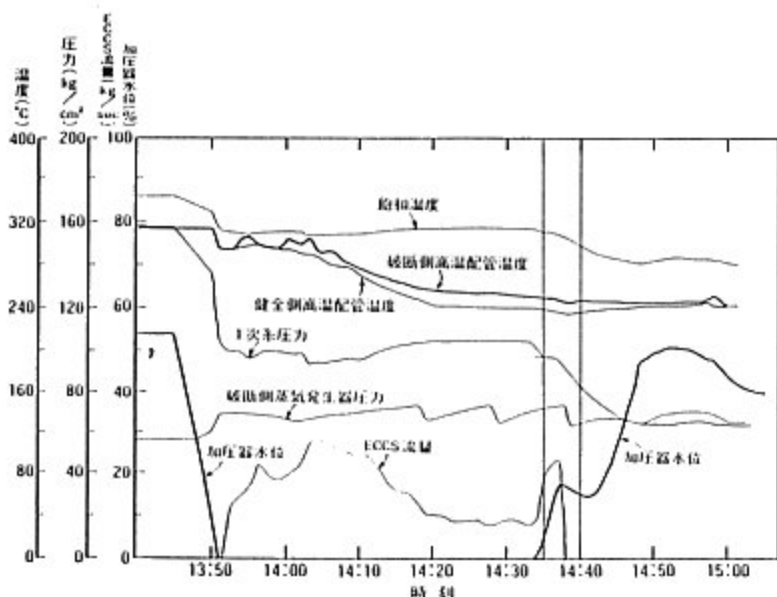
図1に、関連する主な事故経過を示す。この事故のように細管破断により冷却材が流出して失われると、当初は加圧器内で沸騰が進行し、気相の拡大により液体が原子炉側に押し出され、失われた分は加圧器から補給される。しかし、流出が継続すると水位の低下が進行し、今回の事故のように加圧器水位は低下し、振り切れることになる。流出に伴う加圧器内の減圧沸騰の進行とともに加圧器内の冷却材の温度は低下する。一三時五〇分には、三・〇度まで低下し、温度低警報がでている。水位低下の速度から判断すると一三時五二分頃には加圧器内は連結管も含めて水蒸気だけの状況になってしまったと推定される。すなわち、加圧器水位が低に振り切れて以降、加圧器は正常に機能する条件を失ったのである。このことは、これ以降、原子炉水位を直接知るという重要な情報源が失われたことを意味する。いったんこのような状況になると、加圧器内の状況は連結されている他の一次系との圧力バランスによって決められるようになる。一四時一〇分頃から一次系の圧力が漸増しているの、連結管内には配管部からの冷却水がわずかに逆流しているはずである。しかし、このような水位の回復傾向はもはや原子炉水位とは何の関係

図1 ECCSに関連する主要パラメータの挙動(14:35と14:40における一次系圧力と加圧器水位はこの図から読みとった)

一四時三三分頃から加圧器水位の急上昇が起こり、水位は回復する。しかし、この水位は、もはや振り切れ以前の様な機能をもっていない。原子炉水位計としての観点からは偽の水位である。この現象は次のように説明できる。すなわち、一四時三三分、加圧器補助スプレイの作動により加圧器内蒸気の凝縮が始まった。この蒸気の凝縮により配管部から冷却水が加圧器内に流入し、その結果として加圧器水位は回復した。加圧器内の蒸気の凝縮量は、スプレイ流量により決まり、一定である。したがって、もし、原子炉容器側で圧力が一定なら水位の回復速度も一定である。実際には蒸気の凝縮により一次系に大きな圧力変化が生じるので、その速度は一定にならない。この水位の回復は基本的にスプレイ水による蒸気の凝縮に依存するのであり、原子炉内に水が充分あることは全く無関係である。むしろその逆で、その流入は原子炉内蒸気相生成の原因になるものであり、警戒すべきものである。

一方、一次系の圧力変化は図1より九八（ $\text{kg}/\text{cm}^2$ ）から八三（ $\text{kg}/\text{cm}^2$ ）に減圧している。

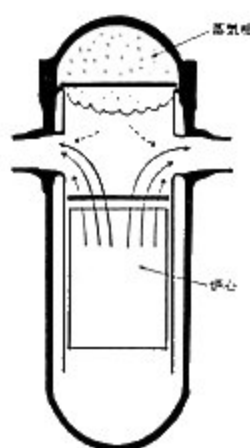
図3 原子炉容器から配管へ冷却水の流れ込み（配管温度は平均的な飽和温度に達する。生成した蒸気は上部にたまり）

ところで、美浜2号炉の事故では、原子炉容器内の冷却材の温度情報は直接には得られていないといっている。しかし、図3に示されるように、原子炉容器内の冷却材は高温側配管に流れていくので、原子炉容器内での冷却材の温度が飽和温度に達していたか否かを高温側配管温度から推定することが可能である。

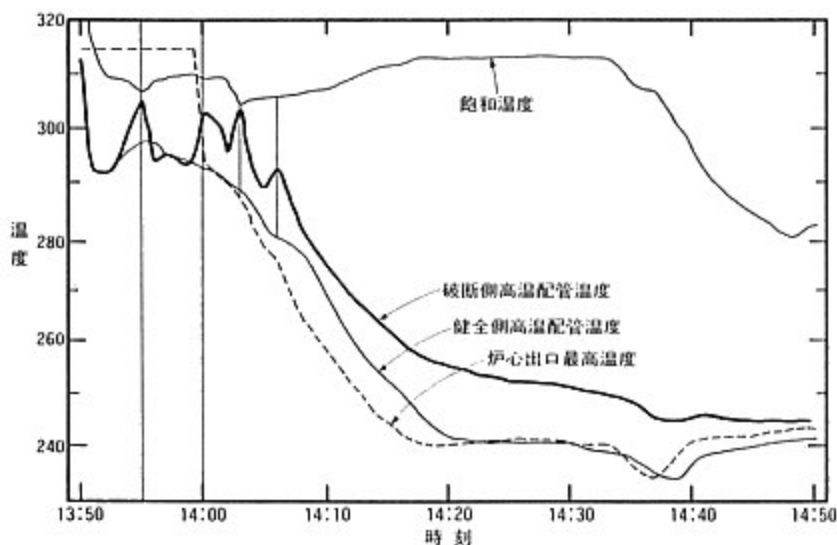
今回の事故経過の中で高温側配管温度挙動には、図2にみるように、安全上二つの重大な問題がある。すなわち、破断

側配管温度が飽和温度近くまで上昇していること、とくに、一四時過ぎにはその差はほんの数度しかない。また、破断側配管温度と健全側配管温度との間に約一〇度の温度差があること、の二点である。このことから次のようなことが言える。

このような観点から高温側配管温度データを見ると、図2に示されるように一三時五五分頃、一四時〇分頃及び一四時三分頃の少なくとも三回の時期において、破断側高温配管温度は飽和温度に数度以内に接近している。したがって、このような時期に、原子炉容器内の破断側のかんりの部分で冷却材が飽和温度に達して沸騰し、蒸気相が生成されたと推定す

図2 主要な温度パラメーターの挙動

いるように、もっとも重要な時期である事故直後の一〇分間、一四時〇分までのデータが失われていること。炉心出口の最高温度データであるにもかかわらず、高温側配管部の温度に較べて著しく低くなっていることの二点である。

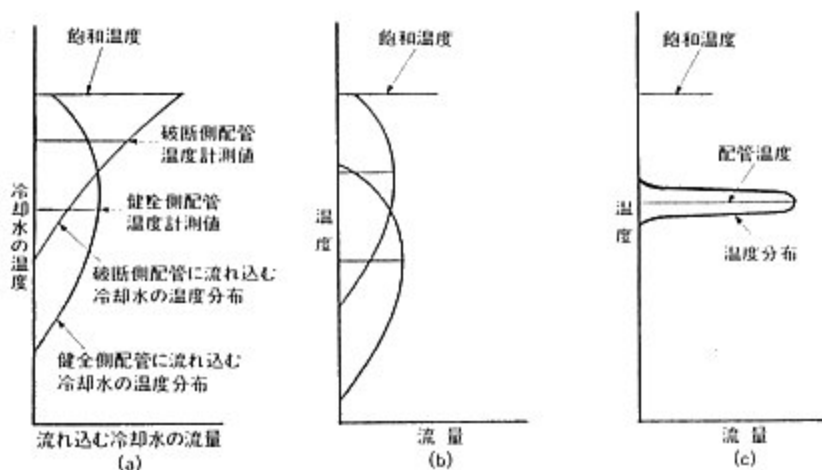
図3に示されるように、原子炉容器内の冷却水の流れは二つの配管部に集められる。したがって、二つの配管部での温度は、各々に流れ込む冷却水量で平均化されたものになる。冷却水温度は飽和温度以上にはならない（過熱蒸気が存在しないならば）。配管部と原子炉容器内の冷却材の温度分布を模式的に示すと、図4のようになる。すなわち、配管部の冷却水温度についてまず言えることは、そこでの温度は常に飽和温度以下であるということである。配管部での温度が飽和温度に近い場合（4a）には、原子炉容器内のかんりの部分で飽和温度に達していると推定される。高い方の配管部での温度が飽和温度とある程度離れている場合でも（4b）、二つの配管部においてこれと同程度の温度差があれば、原子炉容器内の冷却材は部分的に飽和温度に達している。

図4 配管に流れ込む冷却水の温度分布の概念図 ((a)は14時ごろの状況, (b)は14時6分ごろの状況, (c)は解析計算の結果で破断側も健全側も状況はほとんど一致している)

析計算や模擬実験結果のように飽和温度よりかなり低くかつ温度差もなければ、蒸気相の生成はあり得ないかもしれない（図4C参照）。しかし、それは実際の事故時の冷却材の挙動とは何の関係もないものであり、そのような再現されていない結果に基づいてなされた評価は意味がない。したがって、原子炉容器内は全体的にサブクールの状態が保持され、蒸気相の生成は存在しない（一四時四二分頃を除いて）との結論も根拠がない。

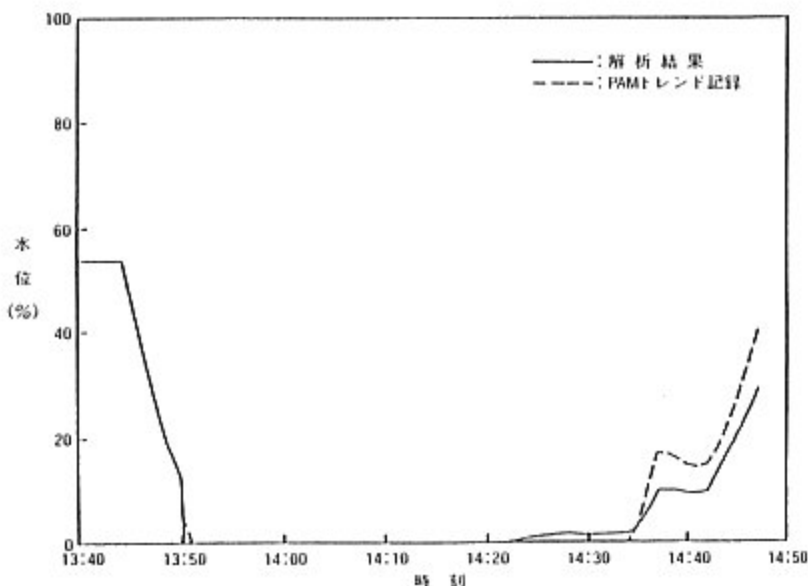
図5 加圧器水位に関する事故データと解析結果の比較（文献1より転載）

通産省事故調査報告書の解析計算では加圧器水位の上昇速度は図5に見られるように再現されておらず、過小評価になっている。一方、この解析では、一四時四〇分頃までは原子炉容器内に蒸気相は存在しないことになっているが、そのことが加圧器水位上昇速度の過小評価の原因になっている。この水位上昇速度の再現のためには蒸気相の存在が不可欠である。そのことを以下に説明する。

また、同じ図5の中で、事故の初期に蒸気相の生成を示唆するデータが認められる。一三時五一分に加圧器水位は低に振り切れるが、振り切れる直前の水位の振舞いを見ると、解析結果の水位は実際のそれより低下の速度が早い。このことは、実際には蒸気相の生成があったにもかかわらず、解析では蒸気相の生成が起らないので、水位の低下が早くなる現象として説明できる。同じようなことは同時刻の圧力挙動における両者の不一致からも言える。そのほか、破損側蒸気発
