特集  
美浜2号炉事故を解明する

■特集／美浜2号炉事故を説明する

## 「事故報告書」の欺瞞を衝く

小林圭二

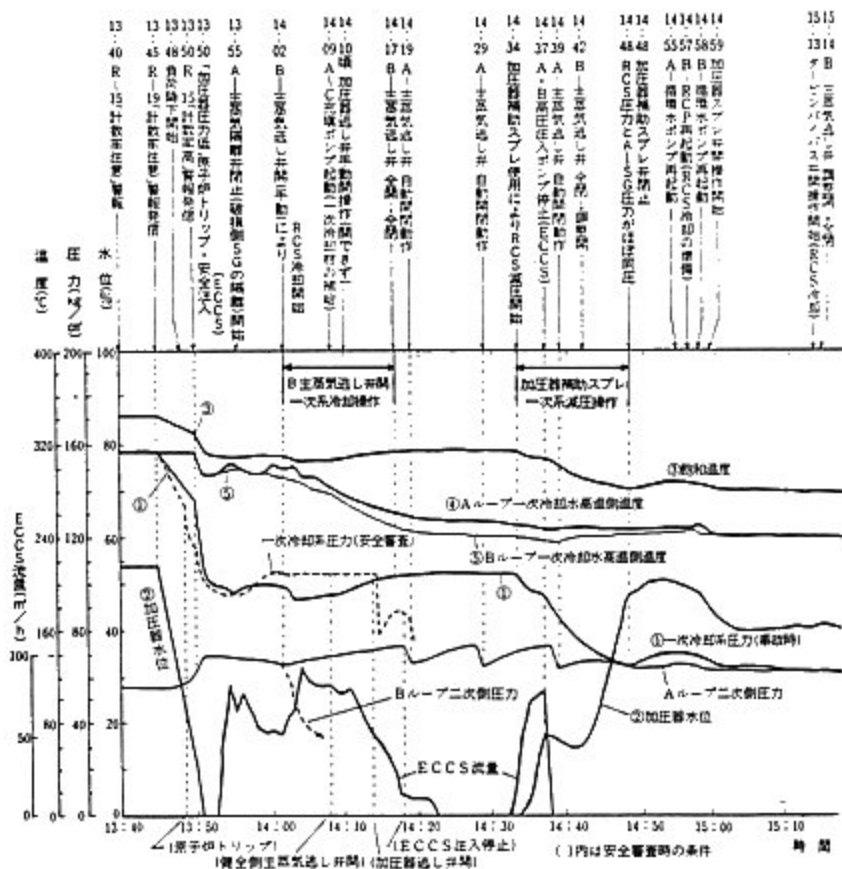
図2 美浜2号機、事故当時の運転記録の概略

（ハ）A、B両ループの一次冷却水高温側温度（図2の④および⑤）が異なるふるまいをしており、とくにAループ（蒸気発生器が破断したループ）に

（ロ）その危険を救うはずのECCSからの注水量が少なく、ポンプが回っているにもかかわらず原子炉内へ水がまったく入っていない時さえあったこと（図2）。

（イ）加圧器水位（図2中の②）の低下が非常に速く、六分後に計測範囲以下に振り切れ、以後約四〇分間計測不能な状態に陥ったこと。そのため、原子炉内の水量がまったくわからず、空炊きの危険を知るすべを失ってしまった。

はしばしば温度上昇のピークが見られ、飽和温度（その温度をこえると沸騰する温度）に近づいていること。この温度は、あくまで平均的な温度にすぎず、炉内にはもっと温度の高い領域のあることも考えられるため、沸騰や燃料破損が心配される。

（ニ）A ループ（破断側）二次冷却系圧力の変化がノコギリ歯のようになっていくこと。これは、圧力が設定値をこえて高くなり自動的に蒸気を大気へ逃がしたためで、この時、放射能が環境中へ放出された。

また、同じ図2の加圧器水位について、一三時五〇分近辺の急激な低下の理由に、『原子炉トリップに伴う一次冷却材の体積の収縮』をまず挙げているが、水位は、すでに原子炉トリップ五分前から急激に低下しており、その勾配もトリップ前後でほとんど変わってないので、この理由づけはまったくおかしい。

他にも似た例は多い。たとえば、一四時三七分から一四時四一分にかけて見られる一次冷却系圧力(図2の①)低下の理由について、『加圧器補助スプレ等による減圧効果、加圧器水位の低下に伴う減圧効果及び破断管から損傷側蒸気発生器二次側への一次冷却材の流出による減圧効果が重畳したことによる』などと、とりあえず思いつく理由を全部羅列しており、それぞれの真偽や、何が効いているのか、肝腎の考察がまったくなされていない。この理由を明らかにすることは、今後同様の事故が発生した場合にとるべき対応法を検討するために重要である。しかし、『最終報告書』はその作業を放

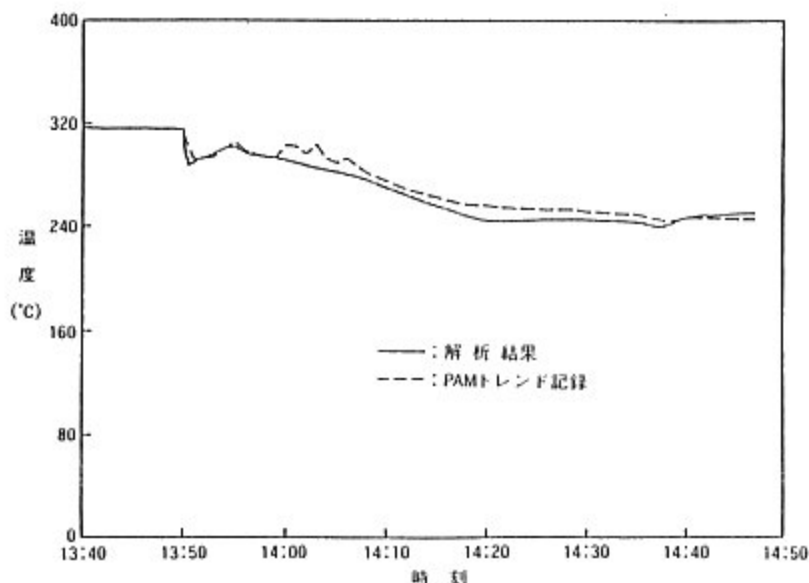
図3 損傷側ループの高温側冷却材温度

結論から言えば、『最終報告書』の解析計算は実際の事故推移を再現しておらず、先の『結論』はまちがっている。特に、問題解決の重要なキーとなるデータにおいて、実際と計算結果との間の不一致が顕著なのだ。例を挙げると、図3の破断側(Aルーブ)一次冷却水高温側温度を見ていたきた

これは、私たちが最も心配している炉内での沸騰を疑わせる大事なデータだが、解析計算では、その根拠となった数度にわたる温度上昇のピークがまったく再現されていない。これでは、炉内状態の解析・考察にはまったく使えない。さらにひどい事実は、健全側（Bループ）水温の計算結果が、破断側（Aループ）のこの計算結果と寸分違わず一致していることだ。実際は、図2で見えるようにまったく異なる動きをしているのである。計算結果と実際との不一致は、加圧器水位など他のデータにも見られ、そうした事実は、「最終報告書」で行なわれた再現解析の有効性を根拠から疑わせるものだ。それにもかかわらず、ECCSの流量を求める際に、「記録によるデータは、計測誤差が大きいため」との理由で実際に記録されたデータを信用せず、信頼性に乏しいこの解析計算の流量を採用している。これは本末転倒で、その結果ECCS水の流量を多めに見積もることになる。ECCS水流量の捏造は、しかし通産事故調査にとって非常に重要なことだった。彼らは、この流量を使って原子炉容器内冷却水量の変化を推定し、炉心は常に冠水状態にあったのでECCSは有効だったという結論をでっちあげたのである。ECCSは事故拡大防止の最後の砦であり、その有効性に疑問が生ずることは、推進側にとって絶対に認められないことだからだ。「最終報告書」は、はからずも安全審査で用いられた計算方法が、

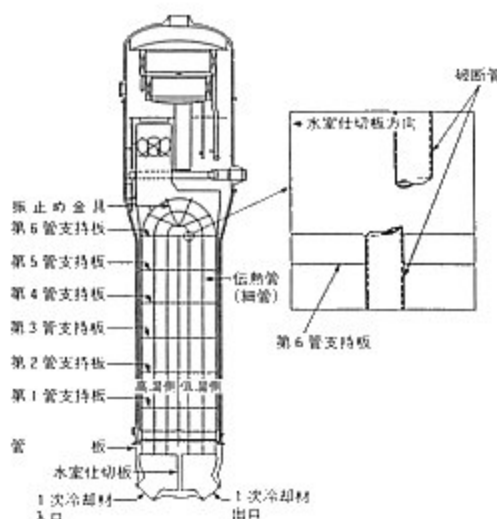
図4 蒸気発生器構造概要

細管は、支持板にあげられた穴を貫いて通され支えられているが（図4）、通常、管と支持板との間は○・ミリずつの隙間をあけて作られている。この隙間の状態が調査された。その結果、破断管では、隙間がスケールによって完全にふさがれ、管は支持板に固定された状態（固定支持）であったことが判明した。これは大変重要な事実であり、事故後まもなくわかっていたことだが、三ヶ月後の「中間報告書」にも記されず、「最終報告書」まで隠され続けてきた。針金を切断したいとき、一個所をしっかり掴んで固定し他方をくり返し折り曲げると簡単に切ることができるよう、細管が支持板の位置で固定状態になっておれば、その先が振動をくり返すと破断しやすくなることは容易に理解できる。これはデンティングと呼ばれ、米國ノースアンナ1号原発で一九八七年七月に起こった蒸気発生器細管ギロチン破断事故の原因であった。美浜2号の破断管が固定支持であったことは、デンティングの可能性も示唆するものだが、通産事故調査はこれを否定している。彼らが否定したい理由は後に述べるが、以後「最終報告書」での論理の進め方は、固定支持状態でありながらデンティング以外の原因で破断しうるというストーリー作りで傾注されている。

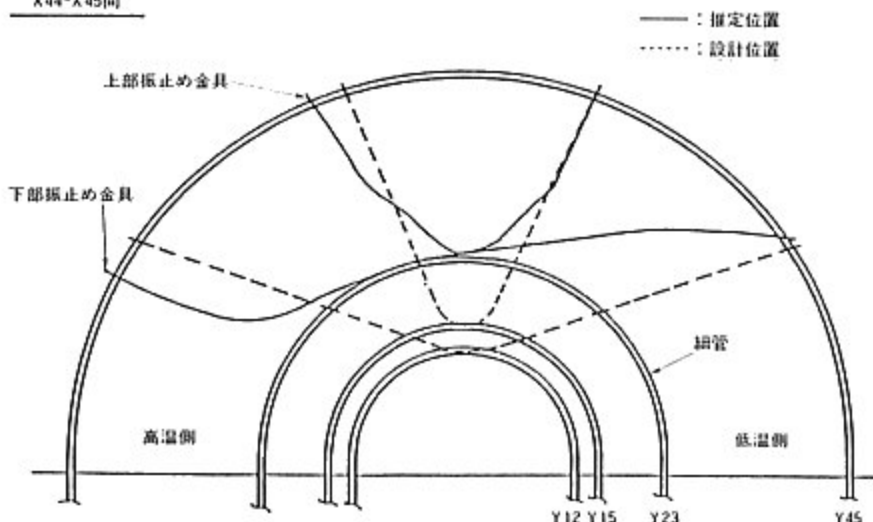
図5 美浜2号機損傷蒸気発生器の振止め金具挿入状態の推定

きいので、金具は外側より挿入され、中央から一二番目の細管までとどく設計になっていた（図5の点線）。調査の結果、図5の実線で示したように、振止め金具が設計どおりの位置まで入っていないことがわかり、製造メーカーである三菱重工の責任が問われることになる。この施工ミスが、「最終報告書」に代表される原発推進側の主張で、今回の事故原因の最大要因として掲げられている。いつものように、事故の原因は、工事ミス、操作ミスなど末端現場の人間が犯したミスに帰着され、設計や行政および電力会社自体へ責任が波及しないようお膳立てされている。

からなおさらである。振止め金具が設計どおり入っておれば、安定比は〇・〇六から〇・一七と十分低く安定と計算されていることから、振止め金具の存在意義を強調したいため、無理矢理流力弾性振動が起こることにしたようだ。
