# 「もんじゅ」ナトリウム火災事故とその問題点

## 1、ナトリウム漏洩箇所

Cループ二次冷却系中間熱交換器出口側（高温側）主配管の格納容器から補助建屋へ約50cm出たところ（図1）。

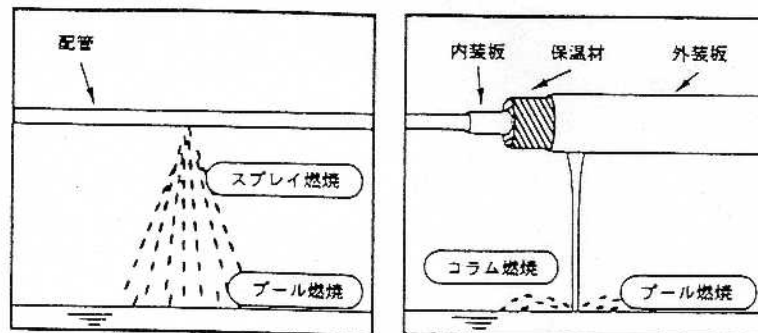
図3 ナトリウムの漏洩燃焼形態

- (1) 動燃は、模擬実験より、配管の亀裂からのナトリウム漏れによる火災の形態は、より穏やかなコラム燃焼（図3）だと結論していた。しかし、今回の火災形態は、激しく燃える（発熱の大きい）スプレイ燃焼（図3）だった。
- (2) 模擬実験の条件と現実の状態とが異なっていた（模擬実験の誤り）。

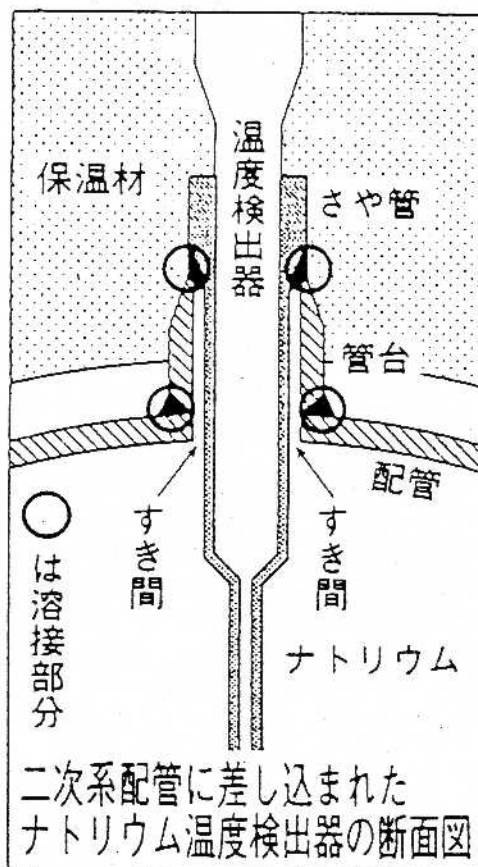
図2

- (1) 筋書き通りの破損形態でなかった。想定外の破損形態の可能性。たとえば
- (2) 最も素直な破損ストーリーの推理
  - 1) 温度検出計さや管の折損＝ある大きさ（外径1cm）を有する開口部が瞬時に発生
  - 2) 隙間の切れ込みが深い取付部（熱応力緩和対策、図2）。流動抵抗による曲げモーメントが大きく、さや管に強い引っ張り応力かかる。溶接の不良等でさや管が振動。
  - 3) 漏洩ルートは、折損さや管の内側（破断口約0.4cm<sup>2</sup>？）。だから、漏出ナトリウムは、直接保温材の外へ噴出した（ナトリウム漏洩検出器の吸引口のある主配管と保温材との隙間へは行かなかった）。
  - 4) 噴出出口には、ケーブルとの接続ボックスがあり、噴出ナトリウムはそれに衝突して飛散する。
  - 5) そこで発火し、火災となる（スプレイ火災）。その煙が天井の火災報知器に検知され火災警報を発した。
  - 6) 外部で燃えてできた酸化ナトリウム等が、温度計さや管と保温材との隙間から中へ、ナトリウム漏洩検出器用吸引管によって吸引され、漏洩検出器の警報を発した。

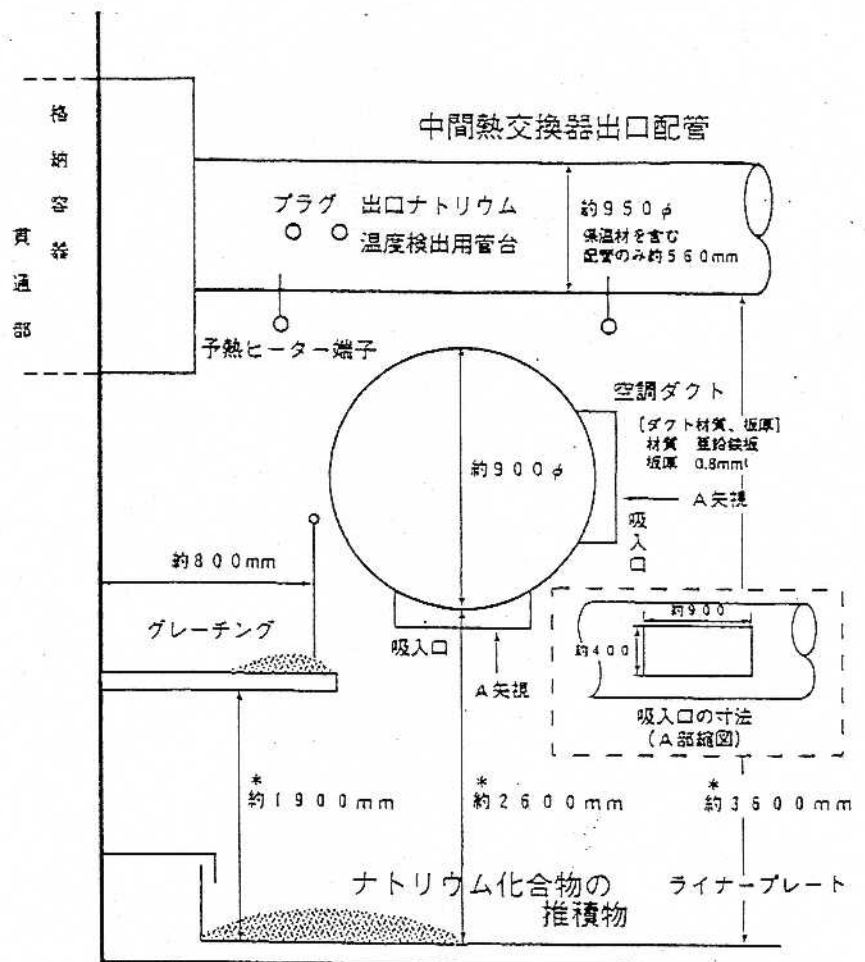
図4 格納容器貫通部付近の概略図

コラム形状を乱しスプレイ化させる邪魔ものの存在（図4）

- 1) 温度計信号ケーブル接続ボックス。
  - 2) 空調ダクト
  - 3) 作業用足場
- (3) その結果、随所でスプレイ火災が起こり、周辺雰囲気は予想を越える高温となった。局所的に1000℃を越える高温となり、鉄が溶けた。足場の鉄製グレッチングが一部溶け、直径約30cm<sup>2</sup>の穴、空調ダクトに直径7～80cm<sup>2</sup>の大穴。
- (4) 鉄が溶かされるほどの高温になった事は、漏れ方によっては、コンクリートとナトリウムとの接触を防止する鋼製の床ライナーの健全性を脅かし得ることを意味する示した。（「設置許可申

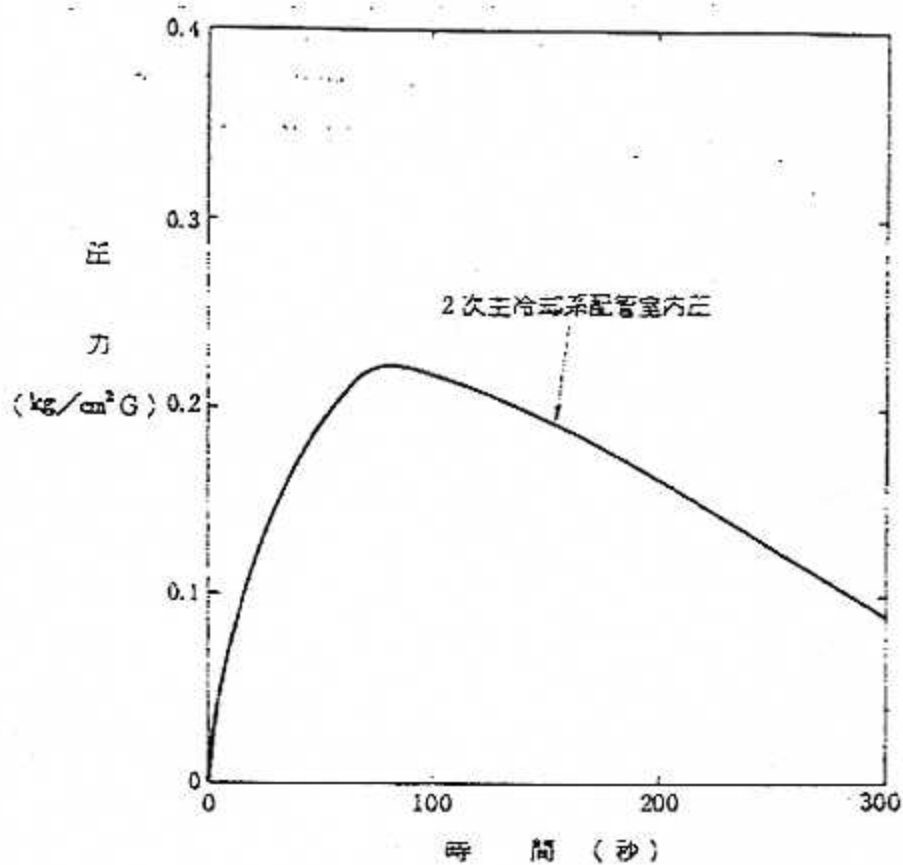
第3.10-4図 2次冷却材漏えい事故(4)

2次主冷却系配管室でのナトリウム漏えいの場合に関して、第3.10-4図に内圧変化を、また、第3.10-5図に雰囲気及び床ライナの温度変化を示す。内圧上昇は約 $0.22\text{ kg/cm}^2$ であり、原子炉補助建物当該室の耐圧 $0.6\text{ kg/cm}^2\text{G}$ 以下にとどまる。また、床ライナの最高温度は約 $460^\circ\text{C}$ であり、設計温度 $530^\circ\text{C}$ 以下にとどまる。

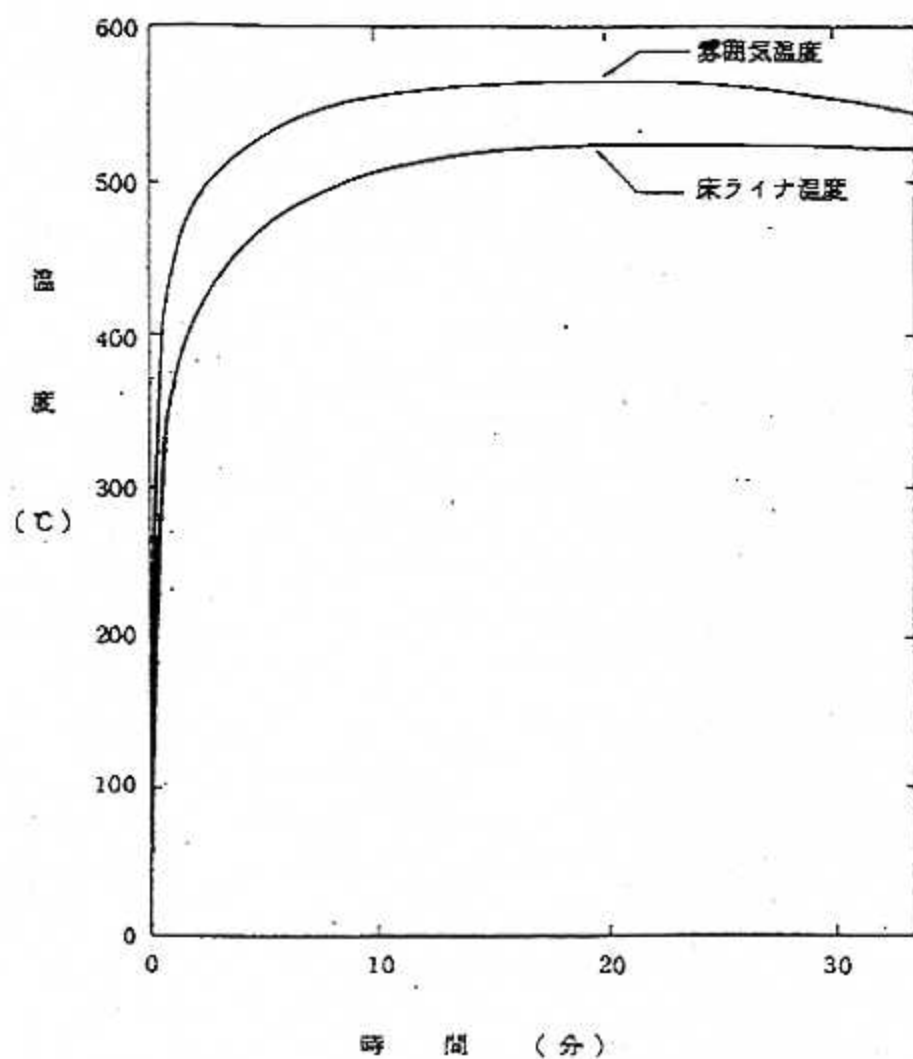
第3.10-7図 2次冷却材漏えい事故 (7)

過熱器室でのナトリウム漏えいの場合に関して、第3.10-6図に内圧変化を、また、第3.10-7図に雰囲気及び床ライナの温度変化を示す。内圧上昇は約 $0.07\text{ kg/cm}^2$ であり、原子炉補助建物当該室の耐圧 $0.6\text{ kg/cm}^2\text{G}$ 以下にとどまる。また、床ライナの最高温度は約 $520^\circ\text{C}$ であり、設計温度 $530^\circ\text{C}$ 以下にとどまる。
