# 敦賀原発環境汚染事故の実態

施設内マニホール中の放射能測定結果も含め。

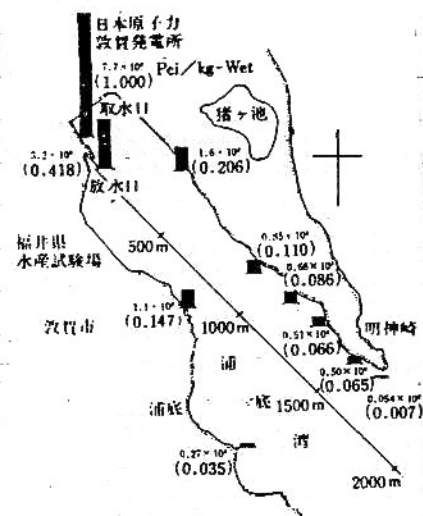
敦賀原発の放水口がある浦底湾  
は、運開(1970年3月14日;  
万田博の開設日)直後の  
1971年には、すでにはっきりと  
放射能による汚染が検出された。

図4 敦賀原子力発電所の温排水が放出される浦底湾(湾口水深24メートル)の海藻(ホンダワラ科ヤマトマコ)から検出したコバルト60

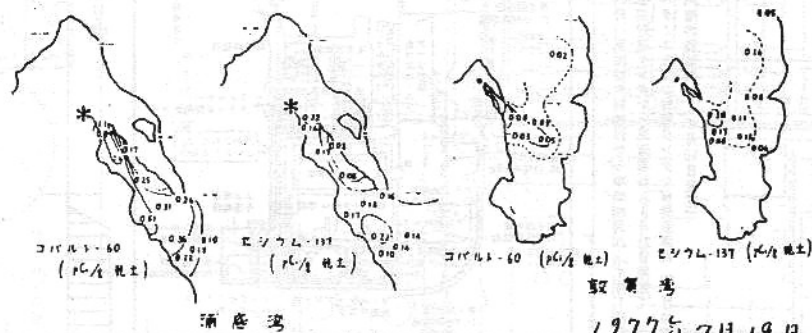
敦賀原発に付る海の汚染は、浦底湾にとどまらず、敦賀湾に拡がった。汚染は、Co-60 等放射能生成物だけでなく、核分裂生成物であるCs-137も検出されている。

図5 浦底湾と敦賀湾におけるコバルト60とセシウム137の検出状況

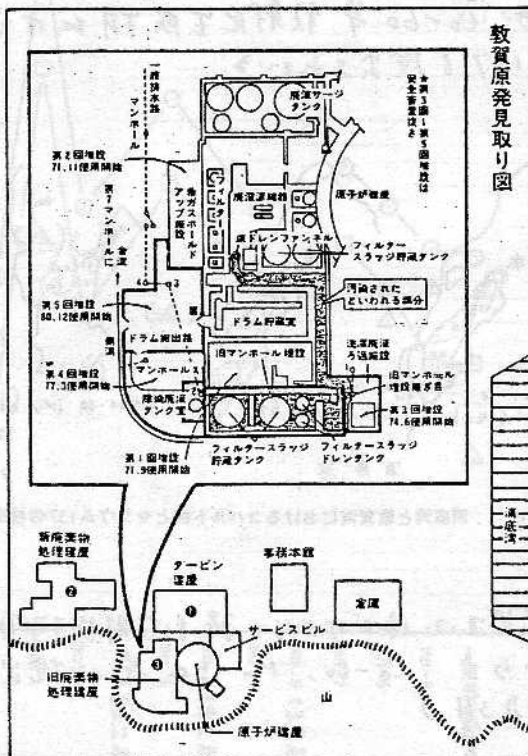
図.7

図：原電一通産省のストーリーによる汚水流出範囲  
および一般排水路の汚染

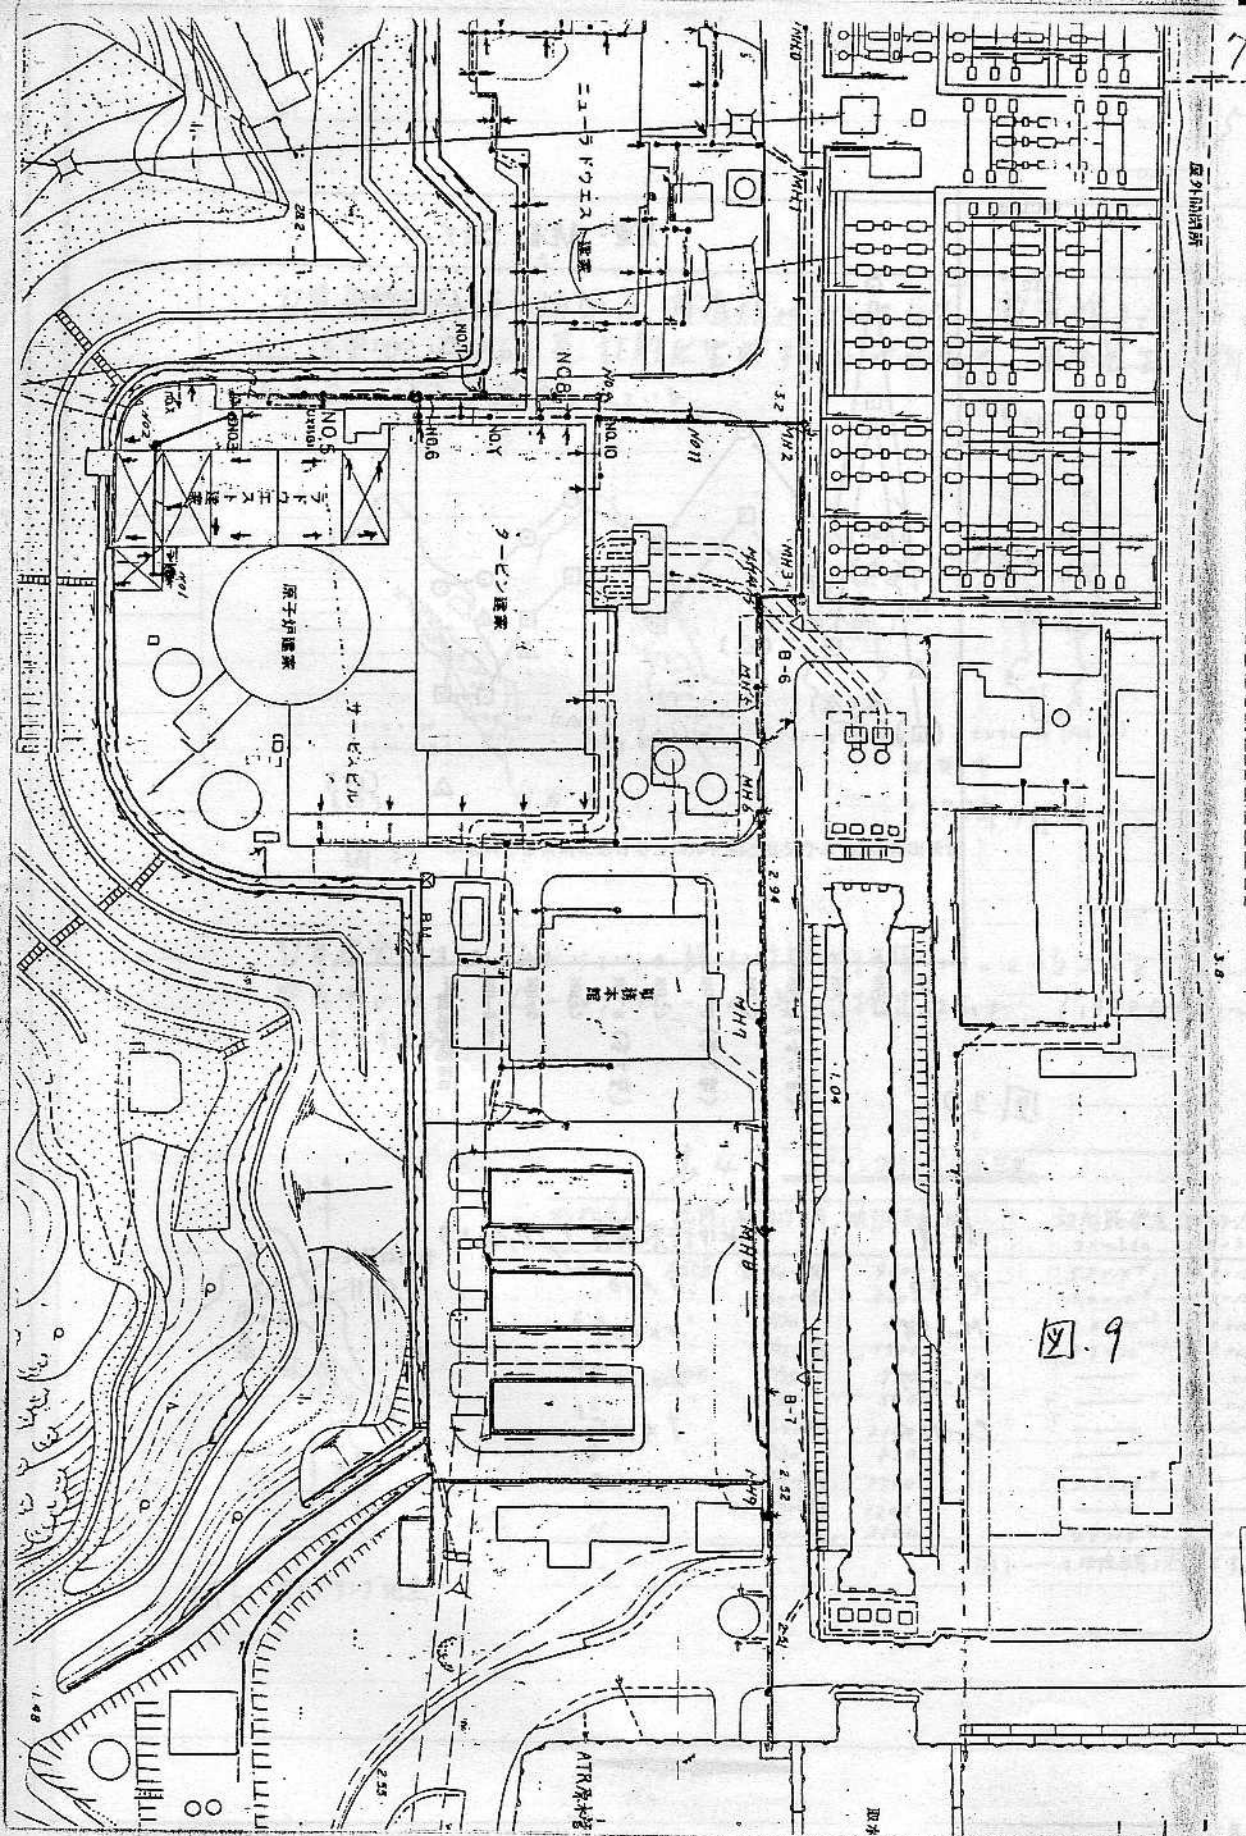
図. 9

- ・3月7日～8日の事故では汚染されるものとして No.1 M/H の Co-60, Mn-54 が汚染されている。
- ・No.3 M/H は下流の No.4 M/H に比べて一桁以上汚染が低く、除染操作が行われた結果、その結果、側壁のモニタリングを行い、その結果、側壁は著しく汚染されている。マンホールが直接汚染水を吸出しその後マンホール内の除染操作をしたと推察され、主張されている。しかし、あつことか、モニタリングが実施されたのは No.3 M/H だけ、No.2 M/H があった。
- ・厚板処理建屋の中央部増設部分の排水路には“Xマンホール”と呼ばれるマンホールがあり、その上流は床面に排水口として開口している。(図.8)
- ・Xマンホール内から、 $2.2 \times 10^{-3}$  Bq/L の Co-60 が検出され、 $7.5 \text{ Bq/L}$  の Co-60 が下流の側溝の泥から検出された。

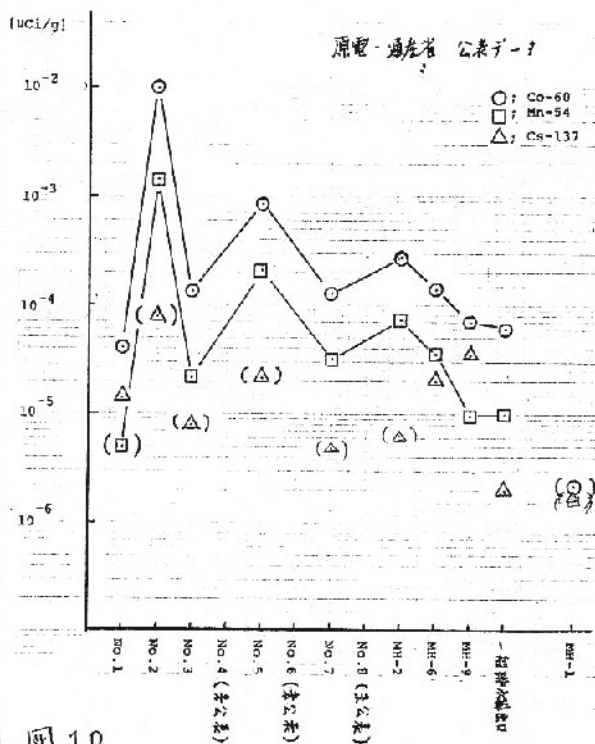
図 10

イ. 厚板・通産省の発表データ (図.10)

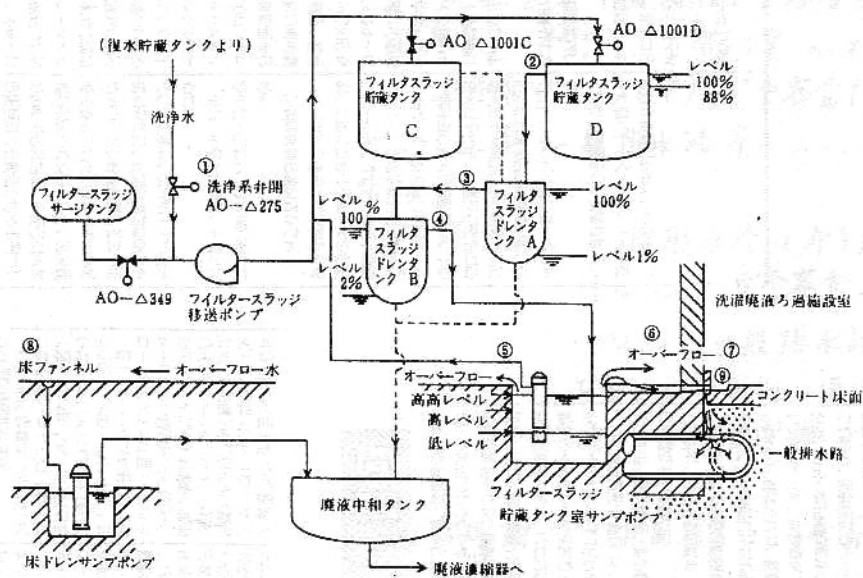
図. 11

- ① 洗浄系弁の閉め忘れによる洗浄水の流入。
- ② フィルタースラッジ貯蔵タンクDのオーバーフロー。
- ③ フィルタースラッジドレンタンクAのオーバーフロー。
- ④ フィルタースラッジドレンタンクBのオーバーフロー。
- ⑤ フィルタースラッジ貯蔵タンク室サンプポンプ起動。
- ⑥ 同サンプオーバーフロー。
- ⑦ 洗濯廃液ろ過施設室へ流入。
- ⑧ 放射性廃棄物処理建屋内床へ流出。
- ⑨ 一部は洗濯廃液ろ過施設室床隙間より一般排水路へ浸入。

- ① 廃棄物処理建屋の増設による増設が継ぎ足されたため、もとより廃棄物処理建屋の外部にあった一般排水路が、増設した建屋の房下を通るようになってしまった。
- ② 3月7日の夜、本米田のさびき弁を運転員が閉め忘れ、翌朝の朝にカサマ 廃棄物処理建屋内にあるフィルタースラッジ貯蔵タンク(NFSIST)に水が流れ続け、満杯になった。タンクから14.5~15tの水が床に溢れ出した。
- ③ 床に溢れ出した水の一部(約1t)が、洗濯廃液ろ過室に浸透した。亀裂等を通して床下の一般排水路に流れ込んだ。
