最近のECCS問題

-TMI、ギネー事故によって発生した余熱の欠陥- 1982.5.20 ERSW

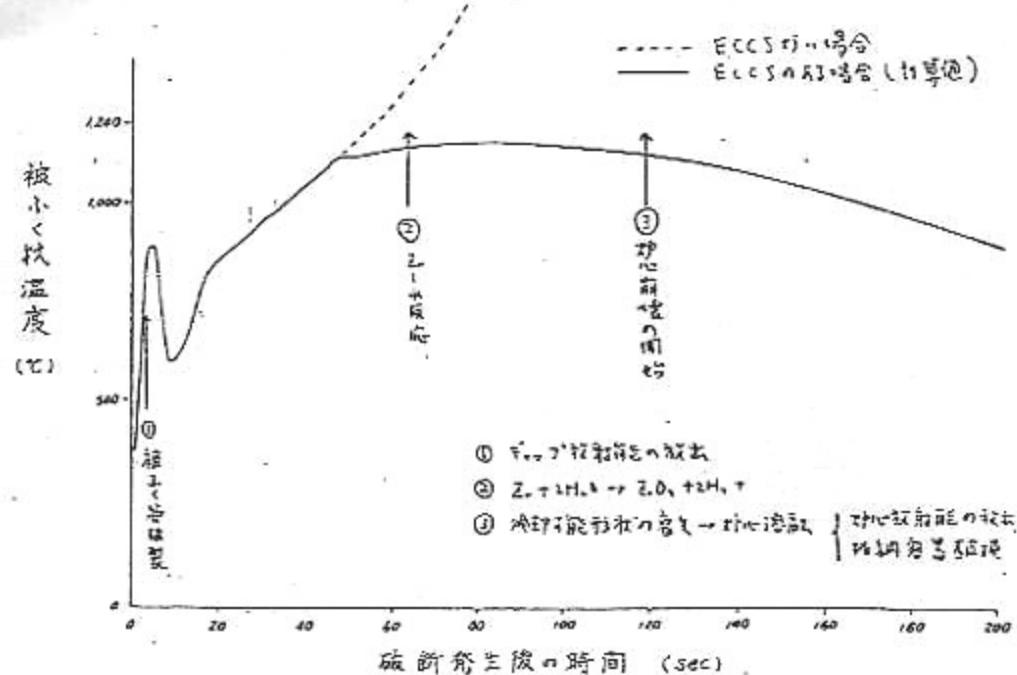
図 1 1 次冷却材喪失事故時の高温点被ふく萩温度 (06DEB-G)

配管の大破断が起こる (図1参照)

数秒で初回管破裂、1分以内に破裂放出 (TMI程度の済半)

1分以内に2回水漏れ

約2分で核心崩壊始まる

約1時間で核心完全溶融、炉心部管脚の融出、格納容器破損

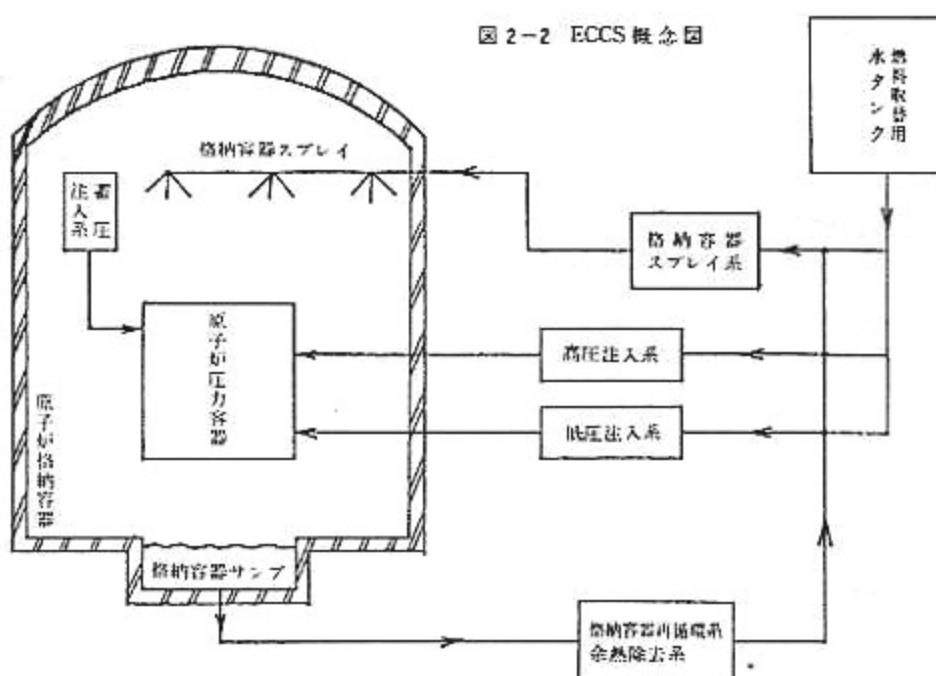
図 2 ECCS 概念図

ECCSは配管系の原因によるLOCAに対する設計

大破断 低圧 大容量 蓄圧注入系と低圧注入系

小破断 高圧 小容量 高圧注入系

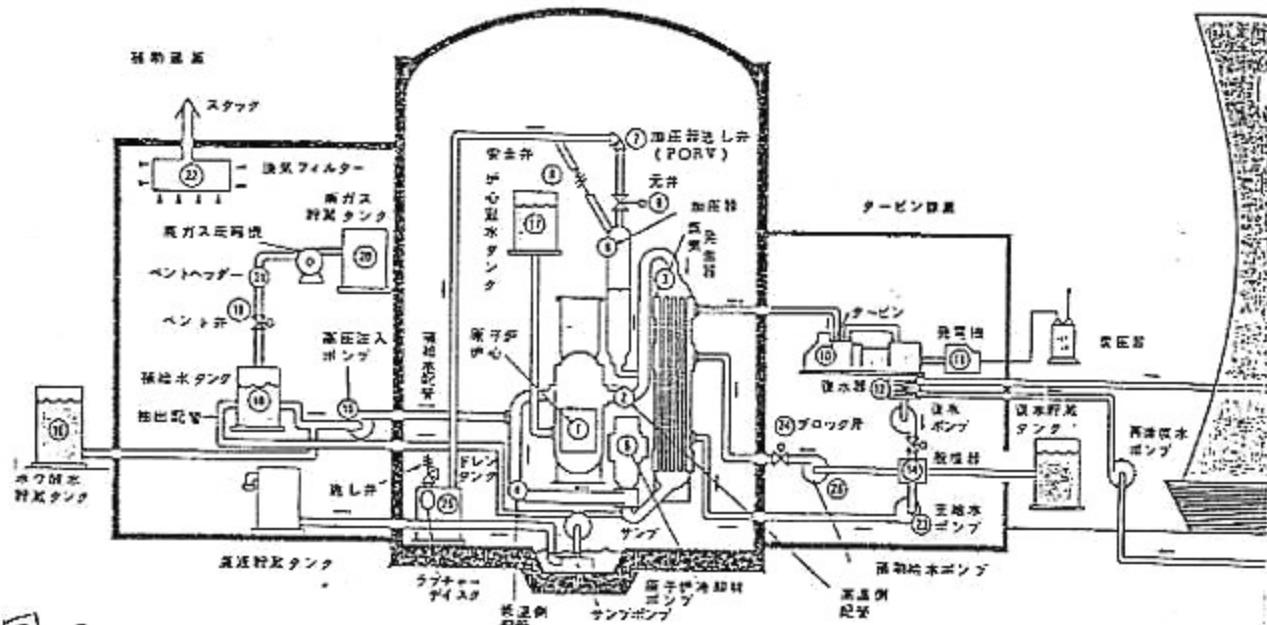
- 結果的にTMI事故では加圧槽逃げ管開き(L01)が発生後、運転員は原子炉には水が充分あるとの判断のもとにECCSからの注入流量を続けるため、炉心に水が不足し、炉心崩壊を招く大事故となつた。

TMI事故の概要 (図3)

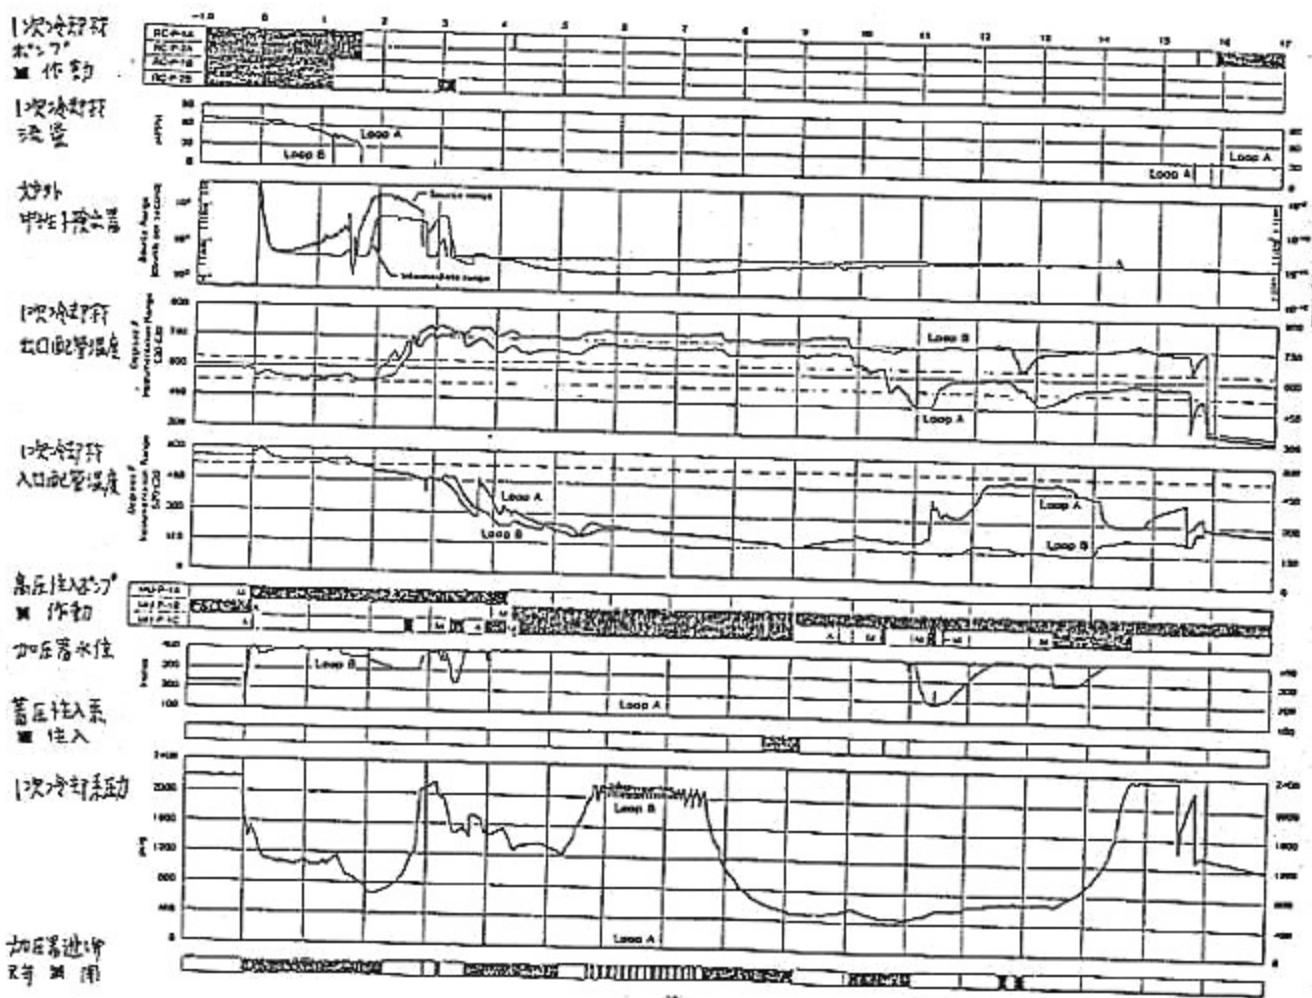
图 4

炉心の状況 (図4)

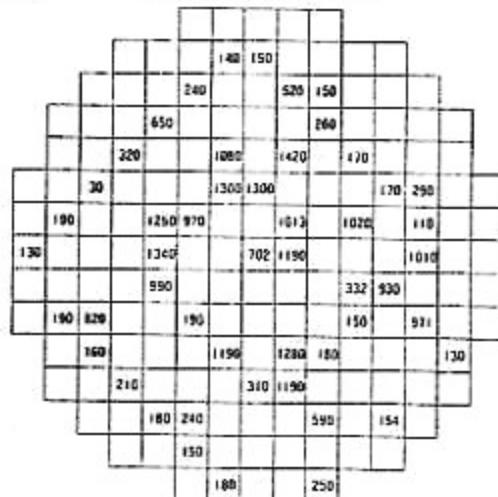
図7 事後発生後約5時間後における燃料棒
上端より15cm上部の温度(°C)

- 加圧器の設割り(図5) 壓力制御
原子炉水位計との加圧器水位の絶対値 (図6)
- 原子炉水位計との加圧器水位の欠陥
加圧器水位の問題に関する認識不足
アメリカ。
日本。
- LD(炉水温度計)と他の情報 温度計(図7)
- 適切な炉水水位計の必要性。

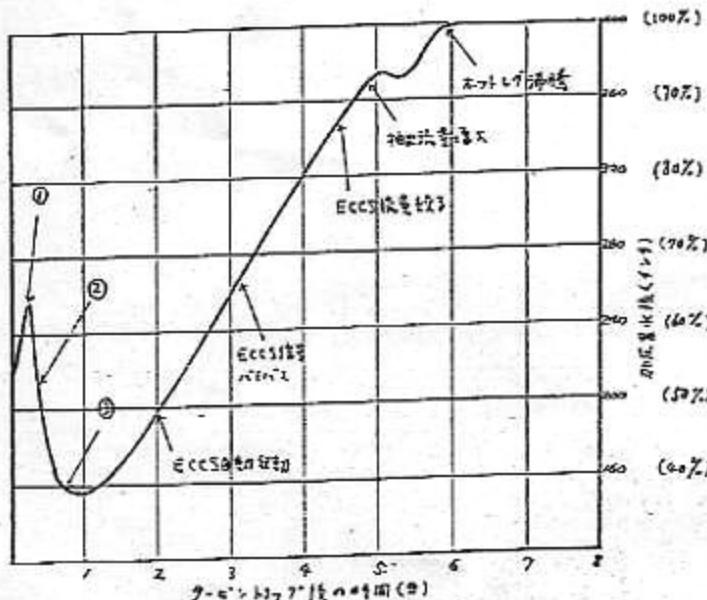
図 6.

加圧水位と運転変更の操作

- 注
 ① 原子炉停止後、加圧水位は低減傾向を示す。吹除を行なう際は循環ポンプに計入する
 ② 1次冷却材の原子炉停止後は、温度低下→圧縮性上昇→加圧水位上昇
 ③ MU-2-1A 不停止に計入成功、高水位高水位警報
 循環ポンプの投入により加圧水位上昇

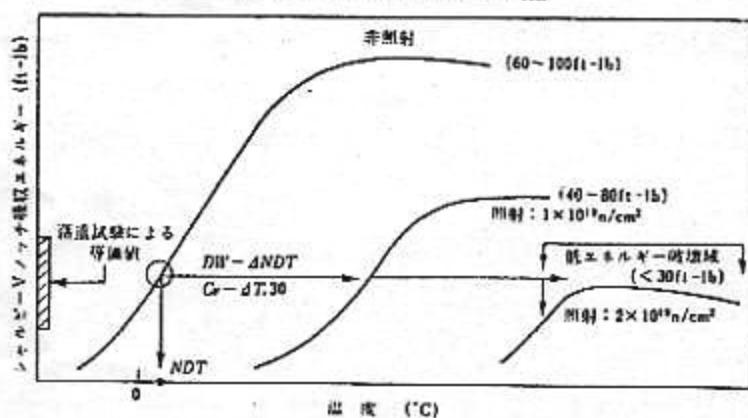
図 1-18 シャルピーノック試験結果に及ぼす中性子照射の影響 (材料: A302B 鋼)

圧力容器に使われているマンガン-モリブデン鋼は、温度が低くても延性(塑性)が失われて脆化する。脆化遷移温度は新しいもので 0°C 程度、古いものは半導性転移、疵の成長、破裂等が脆化遷移温度加工等によっても変化を失われる。

半導性転移の影響 (図9.)
