BWR臨界事故と日本の原子力安全文化

小林圭二

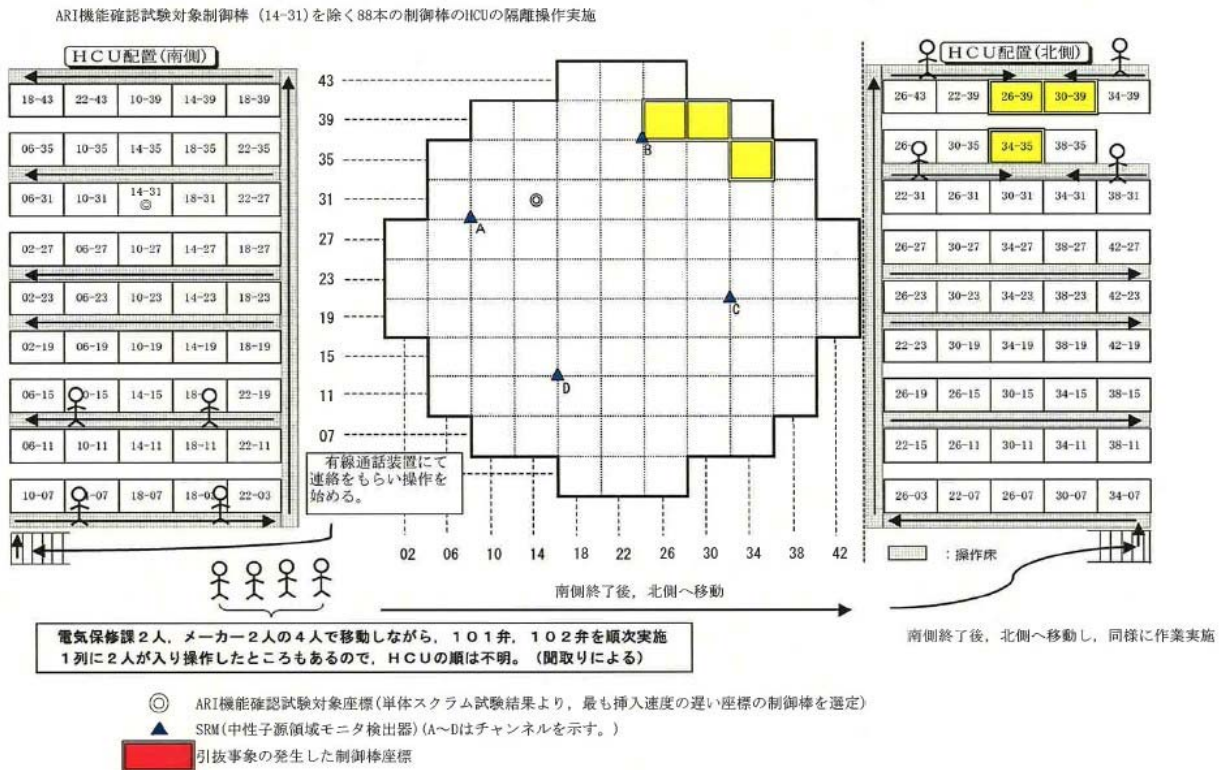
図1 ARI機能確認試験時の隔離操作（101，102弁操作）実施順序（推定）

1999年の定期検査中に、苛酷事故時の対応策の一つとして「原子炉停止機能強化工事」が実施された。改造工事により強化された機能を確認するため、制御棒を1本だけ選んでスクラム（原子炉緊急自動停止）させるテストの準備が行われていた。その1本を引き抜く前に、全挿入させておく残り88本の制御棒が、スクラム信号によって「過挿入」にならないよう、制御棒の駆動水を出し入れする弁を次々閉めていった（「隔離」）。その途中で、全挿入されていた89本の制御棒のうち、3本が下記のように引き抜けた（図1）。

- ① 「26-39」制御棒 引き抜け距離 約120cm（16ポジション、48で全引抜き）
- ② 「30-39」制御棒 同 約150cm（20ポジション）
- ③ 「34-35」制御棒 同 約60cm（8ポジション）

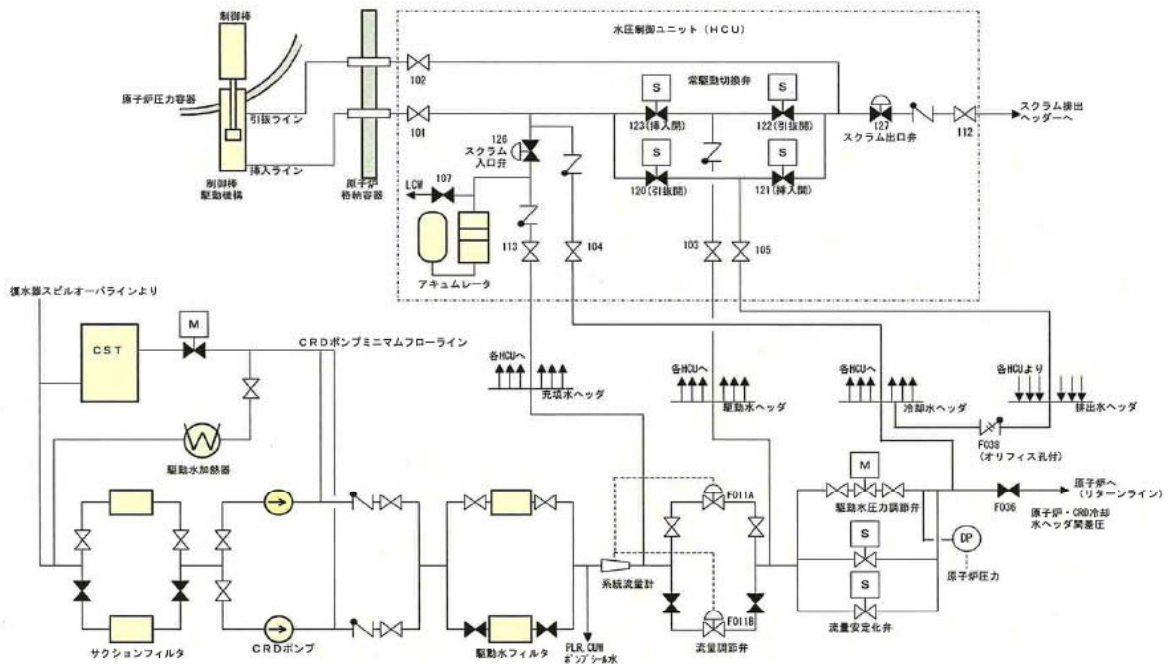
図2 制御棒駆動機構系統構成概要

今回の事故では、特に挿入、引抜き両隔離弁の操作がポイントになった。

今回の事故では、原子炉へのリターンが閉じられた状態で88体の制御棒駆動機構出入隔離弁が次々閉じられていったため、駆動水の行き先の無くなり、通常、低圧の冷却水ヘッダが高圧となったことから始まった。この圧力と原子炉圧力との差圧が高くなると警報を発するが、前記のように、「単体スクラム試験」で切ったままとなっていたため発しなかった。冷却水は挿入側配管を流れるため、まだ開いている挿入側隔離弁を通じ挿入側に圧力が加わって、制御棒が挿入側へ動き、コレットフィンガーのツメが溝からはずされた。（このとき、「過挿入」の警報を発するが、これも全試験ではずされたまま）

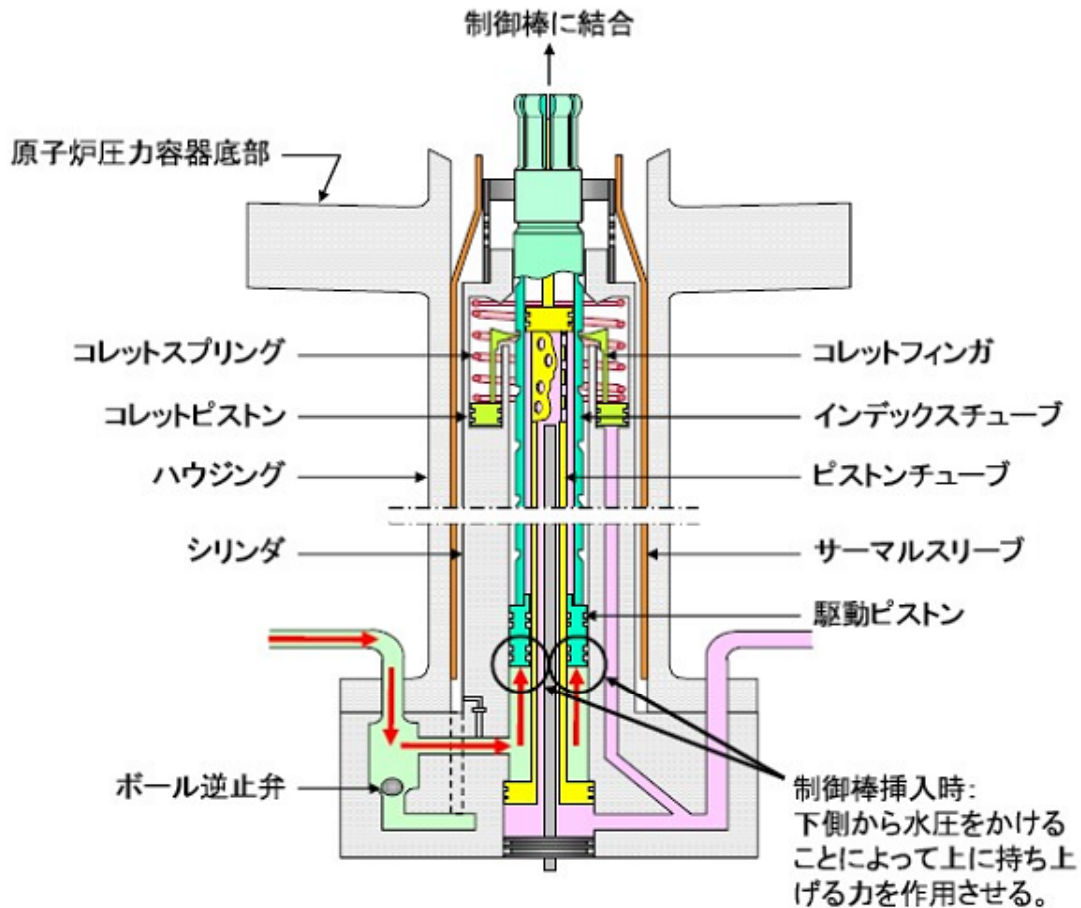
図3 制御棒駆動機構

制御棒は、図3のコレットフィンガーが、制御棒のガイド筒（インデックスチューブ）外面に約15cmごとに刻まれた溝にはまることによって落下（抜ける）ない仕組みになっており、たとえば落下が始まっても、約15cm下の次の溝にはまり、それ以上落下しない仕組みになっている。一方、溝の形状は、挿入方向には自由に溝を飛び越えられるラッチェット方式になっている。

コレットフィンガーのツメは、板バネになっている。したがって、上記のまま制御棒を引き抜いても、もとの溝に再びはまり込み、それ以上は引き抜けない。ツメが抜けたままの状態を保持し制御棒を引き抜くためには、駆動装置ピストンの挿入側を高圧（原子炉圧力より1MPa以上高く）に保持し、コレットフィンガーを上へ押し上げ、先端をシリンダ内壁上面の傾斜部へ押し付けることによって、ツメを外側へそらせ続ける。

今度の事故では、①の説明で高圧になった冷却水ヘッダの高圧が、オリフィスを通じて「常駆動切替弁」挿入側の121弁のシール圧を越え、まだ開いている引抜き側隔離弁102を通じて制御棒引抜き側へも加わった。その圧力がコレットフィンガーのピストンにも加わってこれを押し上げ、外れたツメを外れたままの状態に保持し続けた。

それにもかかわらず、停止作業中の事故発生防止に対する対策が全くない。たとえば、少なくとも、今回の事故の操作面で最大のポイントであった、隔離弁を閉める順序を間違えたときは、弁の閉止ができなくなるようなインターロックを設けていなければならない（「フルプルーフ」、引抜き側を先に閉めなければ、ハード的に挿入側を閉められなくする）。

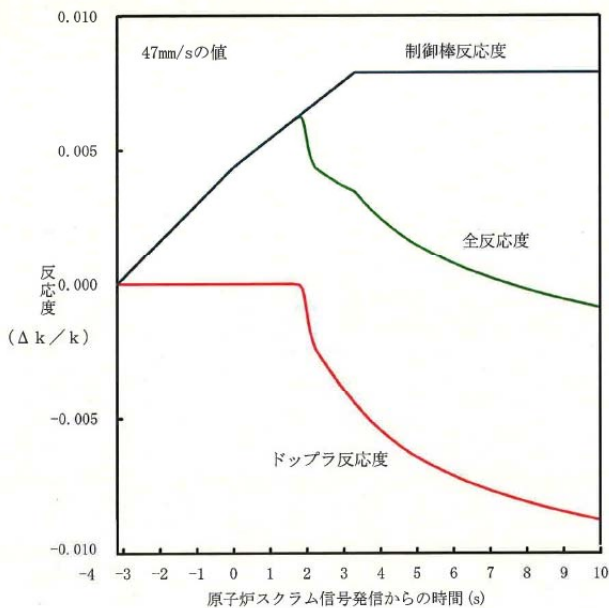
図4 反応度の推移 (0.789% Δk の場合)

超過反応度 0.789% Δk これは即発臨界=約0.6% Δk を越えている。

炉心平均中性子束 約2秒で定格時の約1.5%まで上昇

即効性があるといえどもドップラー効果が現れるには若干時間的遅れがある（図4）。そのため、到達最大出力や発生エネルギー量にとって、反応度量の大きさだけでなく添加速度が重要になる。

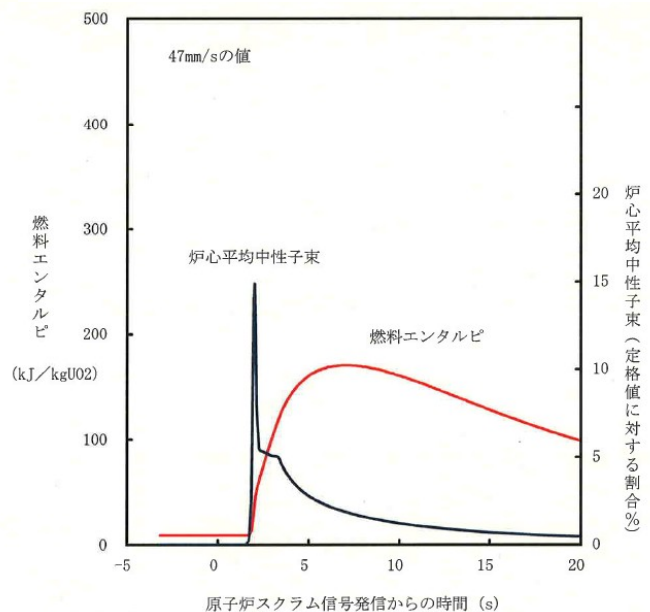
図5 燃料エンタルピー及び炉心平均中性子束の推移 (0.789% Δk の場合)

核分裂連鎖反応に寄与する中性子には、核分裂と同時に発生する「即発中性子」と、核分裂生成物（死の灰）の崩壊によって発生する「遅発中性子」とがある。原子炉通常運転時の臨界状態は、両中性子の合計によって維持されている。その結果、臨界近傍の原子炉の時間的挙動は、時間をおいてゆっくり発生する遅発中性子によって決められている。しかし、遅発中性子の割合を超えた大きな反応度が添加されると、もはや、連鎖反応において遅発中性子の存在意義は失せ、臨界が、平均寿命の極めて短い即発中性子のみによって成立する「即発臨界」となる。したがって、即発臨界を越えると、核分裂連鎖反応、あるいは、原子炉出力の増加速度は極めて速くなる（図5）。その速さは、スクラムなどいかなる人為的制御も到底間に合わないものである。

下表のように、安全審査指針の判断基準^{3) 4)}を下回っているとされているが、志賀原発1号設置申請書5)の「運転中の異常な過渡変化」で取り上げられている「起動時の制御棒の異常な引き抜き」の安全解析結果を上回っている。

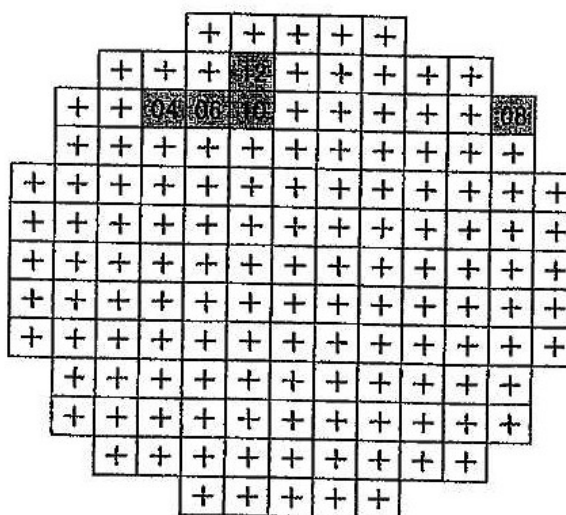
図6. 東京電力福島第一3号機事故
(1978年)
抜けた制御棒の位置

志賀原発と同じ「隔離」作業中(原子炉圧力容器耐圧試験準備のため)、“作業上の問題で”5本の制御棒が抜けた。抜けた距離は、それぞれ約40cm、約45cm、約90cm、約75cm、約60cmである(図6)。運転員は臨界に気づかず、約7時間半にわたり臨界状態が続いたという。

抜けた本数といい、臨界状態の続いた長さといい、志賀原発を上回る危険、悪質な事態であった

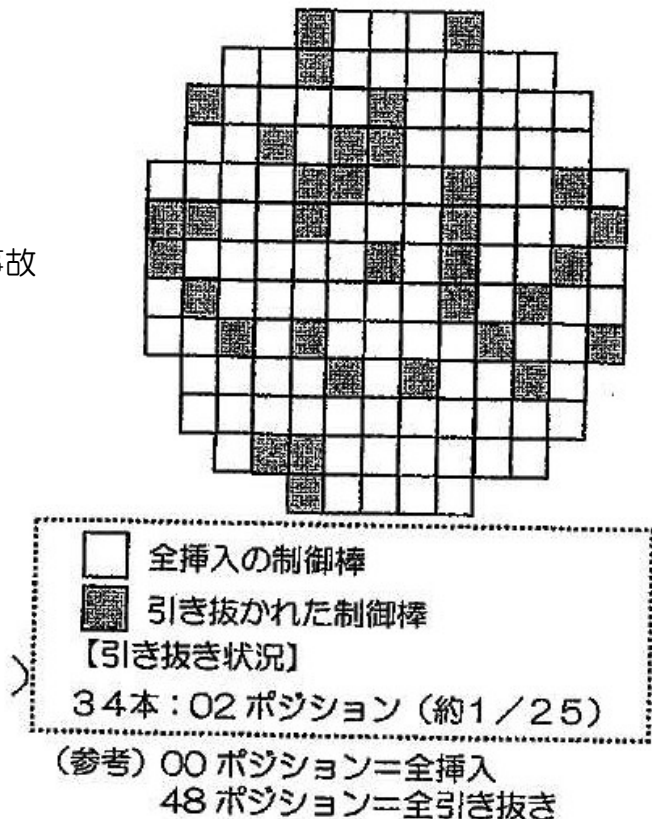
図7. 東京電力福島第一4号機事故
(1998年)
抜けた制御棒の位置

定期検査項目で原子炉圧力容器耐圧検査中、アキュムレータからのリークがあり、それを止めるため、検査中の安全面から切ってあった直流制御電源を復旧したところ、逃し安全弁が開き原子炉圧力が急減した。その結果、原子炉・冷却水ヘッド間差圧が高くなり、制御棒が挿入方向へ動いてコレットフィンガーが外れた。さらに、常駆動切替弁にシートパスができ、引き抜き側にも水圧が加わった。その後、引き抜き側の圧力降下が挿入側に比べて遅れ、コレットフィンガーが外れたまま保持され、制御棒が落下した。引き抜き側圧力の降下によって、制御棒は途中で止まった。

落下した制御棒本数は、全137本中、34本という多さであった(図7)。それでも、落下位置がすべて約15cmだったため臨界に到らなかったという。

この事故は、一度に大量の制御棒が一斉に落下すること、および、原子炉圧力の急減があると多数本同時の落下があることを示しており、極めて重大である。
