# 美浜3号機2次給水管破断事故の経過 安全性の観点から

04.10.07 海老澤 徹

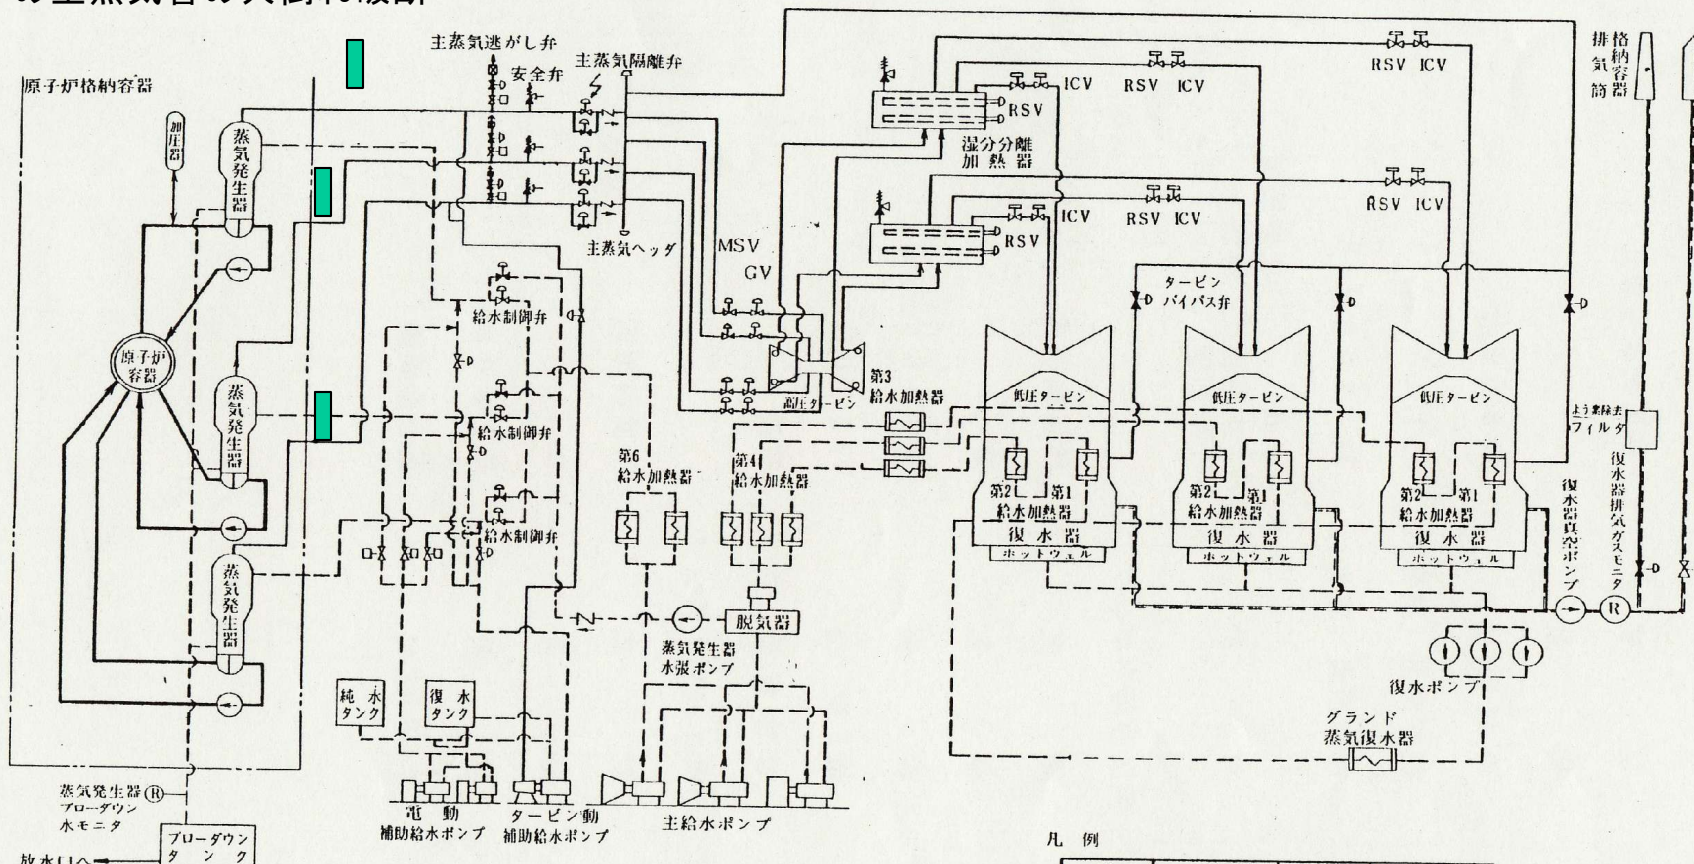
主蒸気管の共倒れ破断

主蒸気管の破断による蒸気の急速流出；1次系の過冷却

3つの主蒸気管の共倒れ破断

地震等による建家の損壊、3つの蒸気管はヘッダーで連結されている

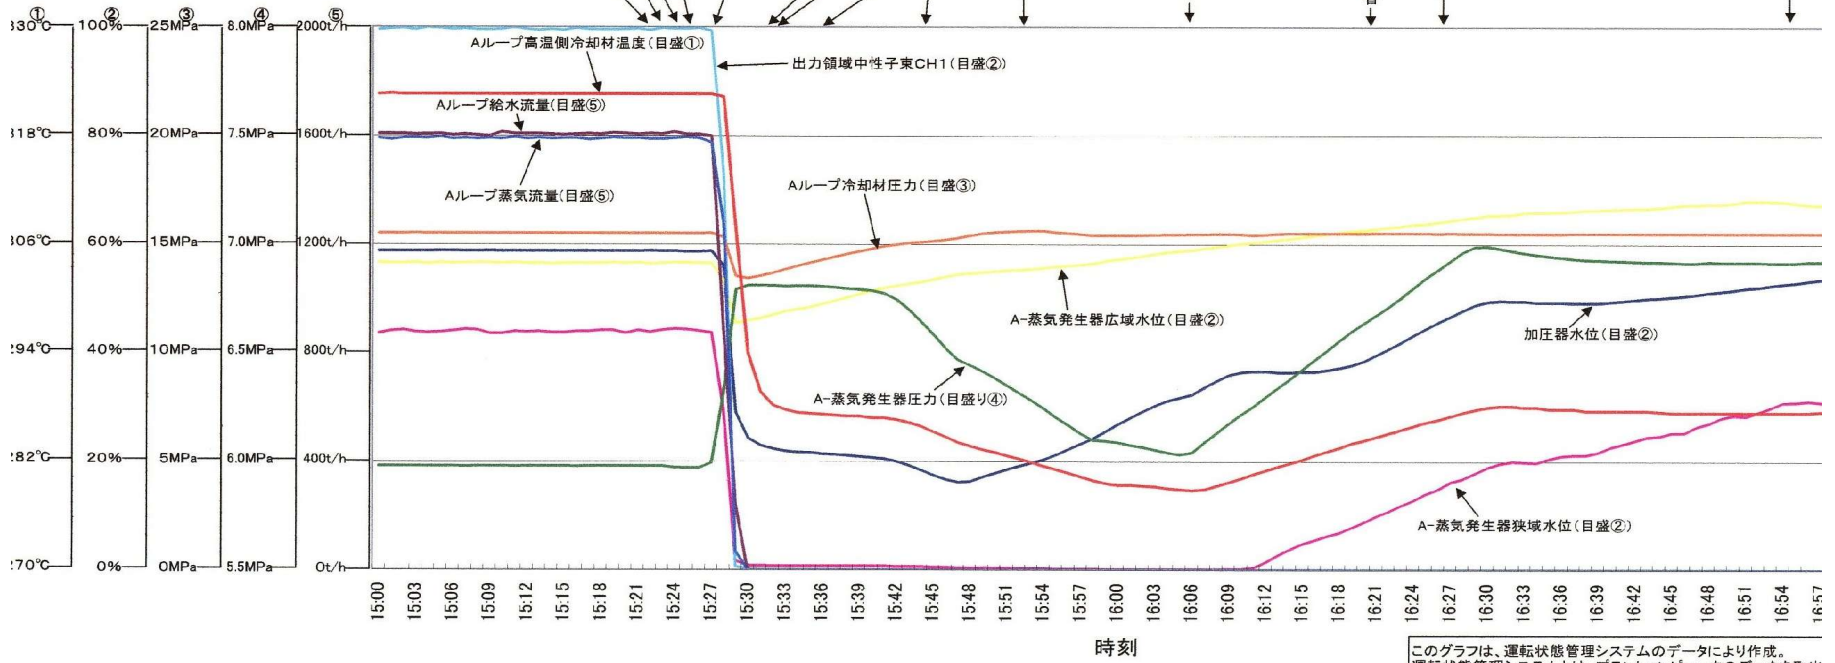
### 2次系配管破損事故時におけるプラント主要パラメータの推移

パラメータについては、A・B・Cループ共ほぼ同様の挙動を示しているため、Aループ(A蒸気発生器)のみを記載

原子炉の運転パラメーターのデータにみる今回事故の特徴

人のいる空間への大量の高温高圧2次給水の流出：

大口径配管の瞬時破断：LBBの破れ

水1100トンの2次冷却水のうち8割の900トンが流失、

高温蒸気による至る所の水浸しによる電源系統の絶縁不良、

現実に直流接地が2系統において発生した

今回の事故では、破断場所が幸いして1次系への影響は穏やか

脱気器タンクの上流での破断は、タンクにある500トンの2次給水がダンパーになった

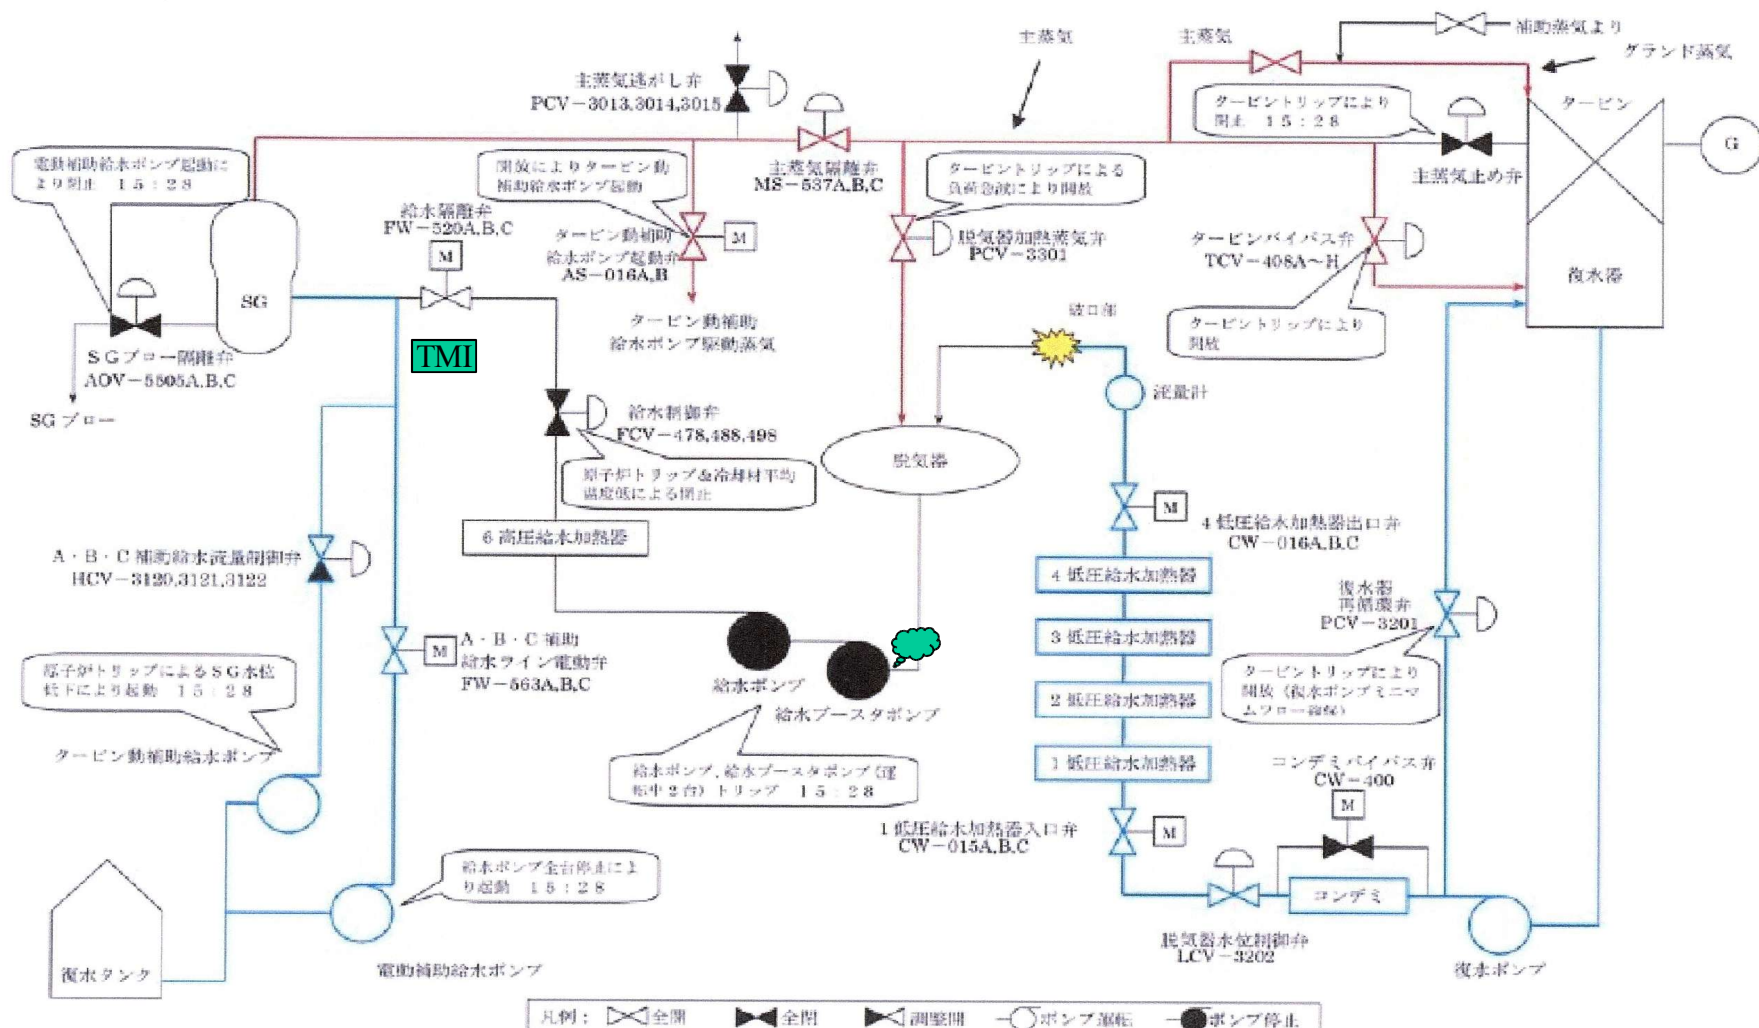
# 2次系配管破損時の系統状態(1/2)

15:28 「原子炉トリップ」 および 「FWPトリップ」

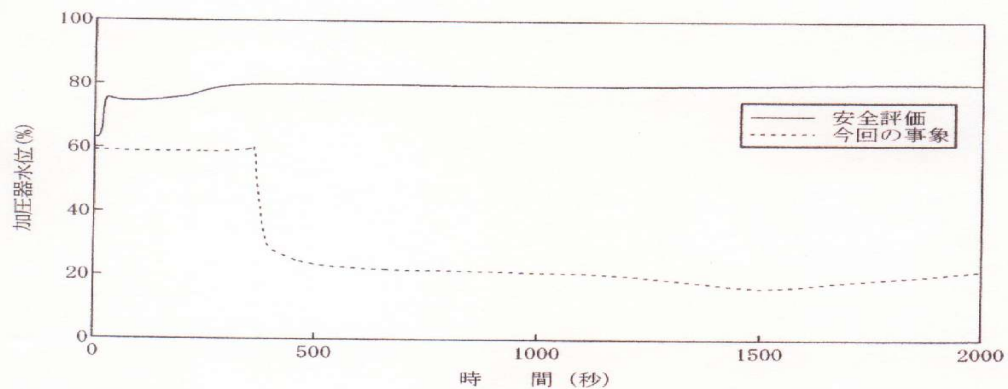
2次給水喪失時の1次冷却材の挙動

実線は安全評価の結果  
TMI 事故時の挙動  
1次系は高温、高圧になり  
加圧器逃し弁が開く

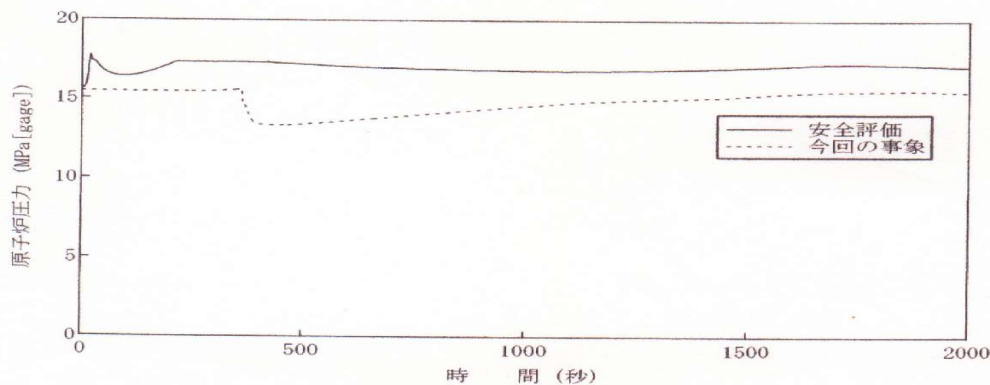
点線は今回の事故時の挙動  
1次系の挙動は安定している

両者の違いは  
2次冷却水量が不足するか  
否かに依存している
