美浜 3 号炉事故の全体像と課題

京都大学・原子炉実験所

小出 裕章

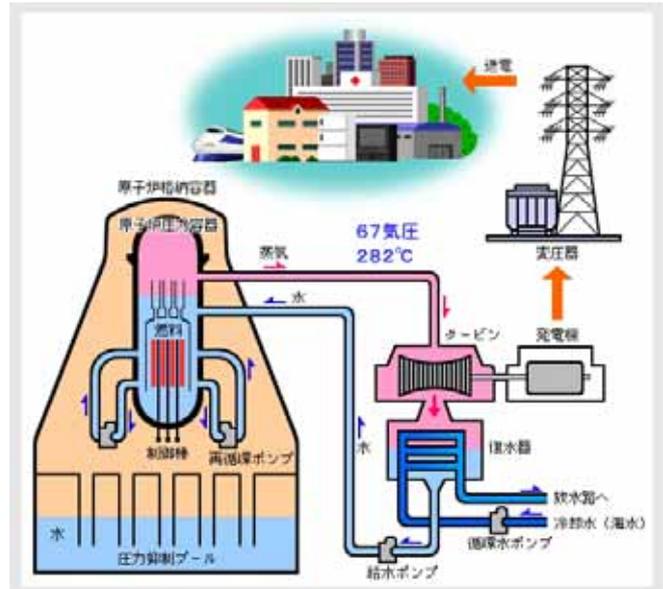
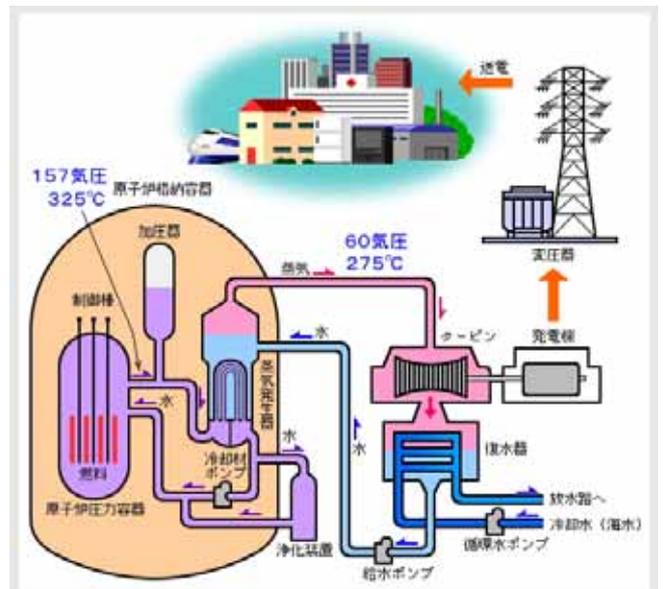
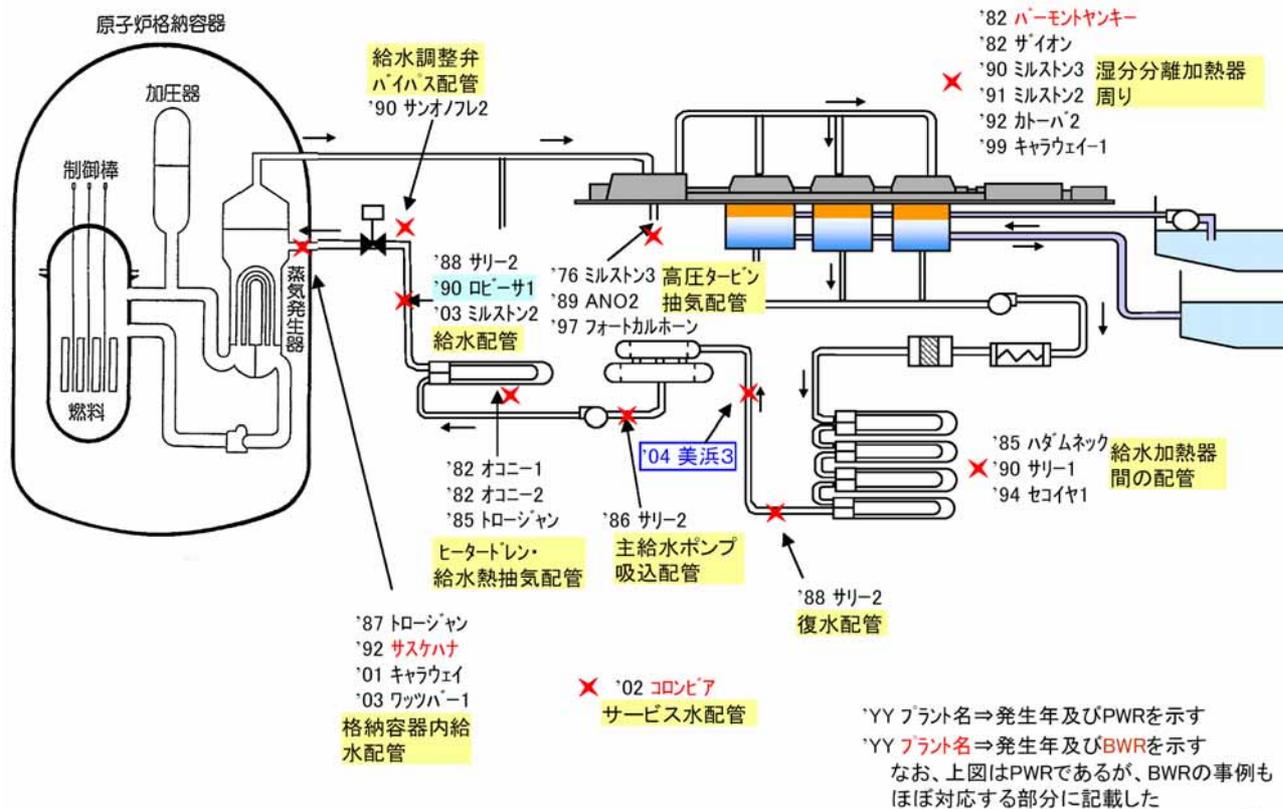
破裂したのは、タービンを回した蒸気が復水器で一度水に戻り、それをまた蒸気発生器に戻す途中の 2 次冷却水系の配管であった。（次頁図参照）

すでに述べたように、PWRの2次系は基本的に火力発電所のタービン系と類似しており、配管も腐食に強いステンレスではなく、火力発電所で使われてきた炭素鋼を使ってきた。そのPWRにおける2次系では、これまでも度々損傷を経験してきた。その例も上の図に示しておいた。

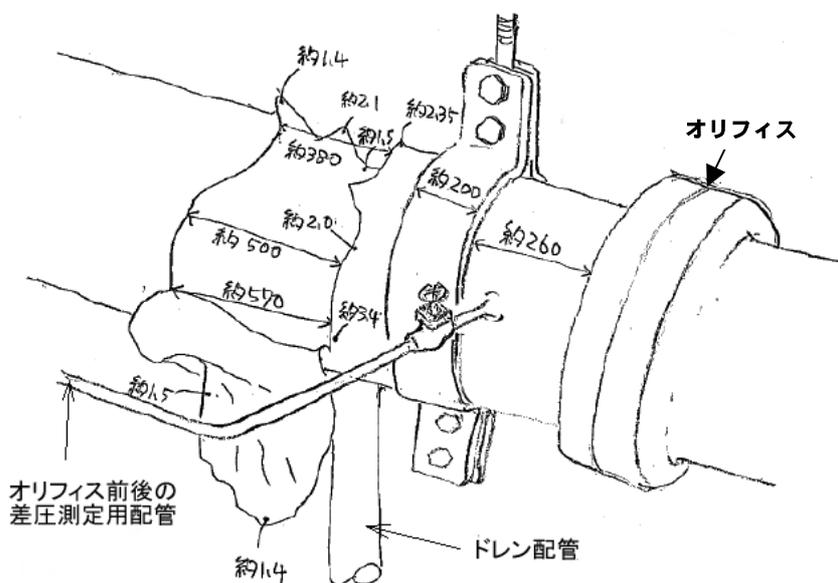
美浜3号炉で破損した配管は流量を計測するためのオリフィスの下流であり、乱流によるエロージョン/

コロージョン（エロージョンは「懐食」で、物理的・機械的な磨耗現象、コロージョンは腐食で、化学的な浸食や溶解、その2つの現象が一体となって進む。最近ではFAC（Flow Assisted CorrosionあるいはFlow Accelerated Corrosion）と呼ばれる）が容易に予測できた場所であった。しかし、美浜3号炉が運転を始めて以降28年間、関西電力は一度も検査を行わないまま来た。

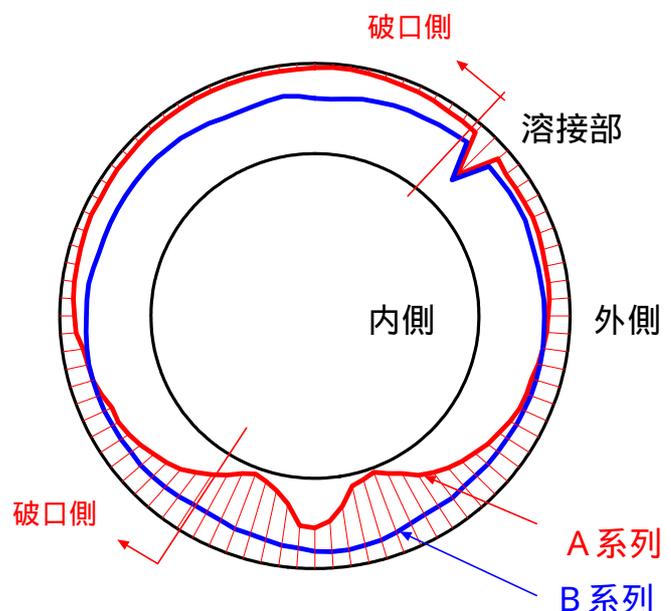
上流方向から見た配管断面

破裂した配管は直径56cm、厚さ10mmの炭素鋼管であった。配管の断面図を右の図に示すが、それが破裂した時には最も薄い場所ではわずか0.4mmにまで減肉していた。美浜3号機で破損した配管は、3系統ある第4給水加熱器を出た熱水が一度ヘッダーに集まった後、再度2系統に分かれて脱気器に向かう途中の配管であり、A系統と呼ばれる方の配管であった。この事故を受けて、B系統の

本来の配管の外径は560mm、厚さは10mmであるが、ここでは、外径を56mmとしてある。

同じ場所を調べたところ、図の青線で示したように減肉していた。赤線で示したA系統では、減肉がかなり非対称で配管上部の減肉が著しく、そこが破裂して開口した。青線で示したB系統では、減肉は配管の周方向にほぼ一様に進行していたが、それでも、最も薄い部分では1.8mmしか厚さが残っていない部分があり、こちらもまたいつ破損してもおかしくない状態であった。A系統での非対称の減肉の理由は、オリフィスが上方向に0.61mm、流れ方向に見て左方向に0.71mm偏心していたためと説明されているが、エロージョン/コロージョンには大変微妙な要因が大きく作用することが分かる。

さらに、軸方向の減肉も広範囲に及んでいた。PWR管理指針は、主要点検部位として「偏流発生部位および下流の $2 \times D$ を主要点検部位とする。(Dは配管口径)」と定めているが、A系、B系とも、 $3 \times D$ を越える場所まで交換基準である4.7mmを超えて減肉が進んでいた。このことは、PWR管理指針を守りさえすれば安全が確かめられるのではなく、管理指針自体が不十分なものであることを示している。

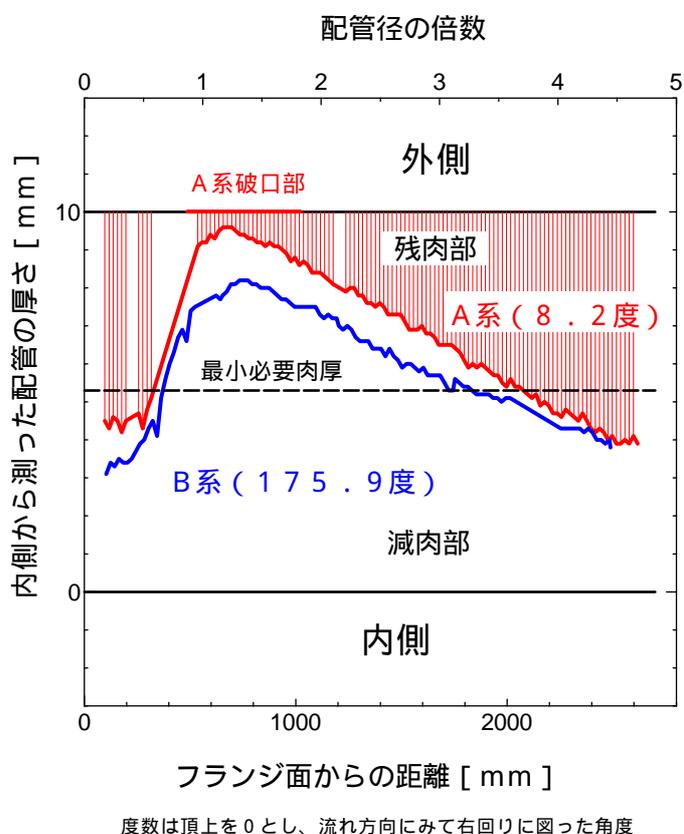
さらに、指針では、曲管部やオリフィス下流など重点的に点検する主要部位を決め、その他の部位については、「10年間に約25%を点検」とされている。これを認めるとすれば、何と40年たたなければ、すべての部位の点検がなされない。ところが、実際には、今年7月5日には、大飯1号機の4系統ある主給水系配管のうち3系統で、予想以上に減肉が進んでいることが発見された。この部位は温度230

の水が単層で流れる配管部位で、PWR管理指針によれば「その他」の部位に該当し、本来なら40年間検査をされなくても許される場所であった。その上、減肉のスピードは加速してきたことも分かった。たとえば下の表のBループの部位については、もともと21mmの厚さのあった配管が、1989年の検査では18.7mm、1993年の検査で17.8mmになっていて、平均で言えば、0.23mm/年程度の減肉であった。それが2004年の検査では12.1mmまで減肉しており、平均でも0.5mm/年にもなっている。「その他」に分類された部位でも減肉が進むこと、また、4系統の配管のうち1系統では減肉が進んでおらず一律に指針を当てはめることが不都合であることも明らかになった。問題は、管理指針を守ったか守らなかったかということを超え、PWR管理指針自体に欠陥があることである。

また、2004年6月の定期検査結果を受け、関電はその部位の配管を減肉には比較的強い低合金鋼やステンレス鋼の配管に換えるのではなく、『同寸法、同材料の配管』に交換した。さらに最近になって、同じ大飯原発1号機の低圧第4給水ヒータードレン管では、当初の厚さが11mmだった肉厚が定期検査時に4mm程度まですり減っているのが判明、国の技術基準で必要とされている3.8mmを翌年の定検までには下回るほどだった。しかし、独自に基準を0.3mmと解釈して「交換時期はまだ先」と判断。配管の外側を肉盛り溶接して減肉個所の厚みを1.3~3.6mm増していたことが判明した。これでは、どんな基準や指針があっても意味がない。

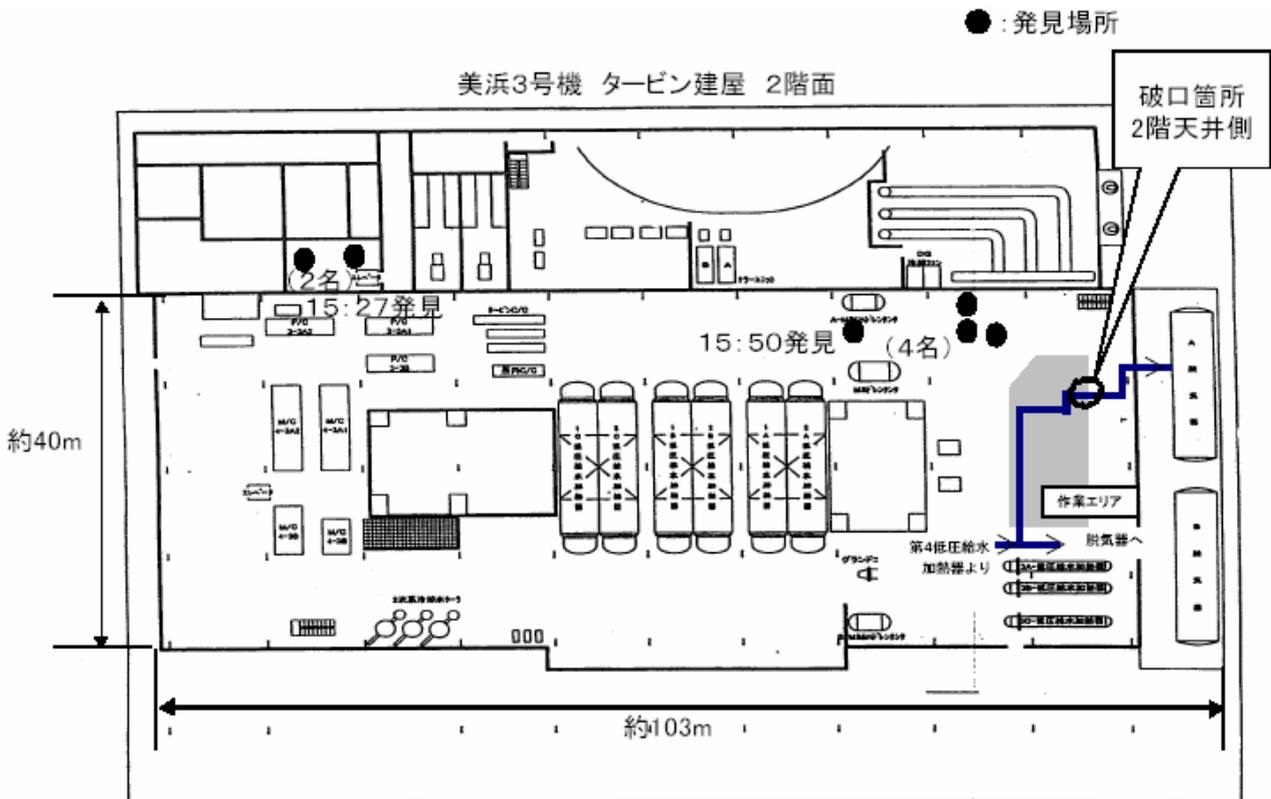
事故現場と被災者が発見された場所の図面を下の図に、発見・搬出の時間経過を次頁の表に示す。被災者たちは木内計測という曾孫請け会社の社員であった。はじめに述べた様に、PWRの2次系は基本的には放射能で汚染されていない。そのために2次系は軽視されてきたし、木内計測の労働者たちにはおそらくは、放射能もないので、何の危険もないと説明されていたであろう。特に危険を意識しないまま、作業エリアで作業をしていた被災者のまさに頭上で、配管は破裂した。蒸気による火傷はダメージが大きい。また、液体の水が蒸気になる時には体積が10倍以上に膨れ上がるし、10気圧という圧力で噴出してきた熱水は、秒速100mを超えるスピードで周辺に広がり、付近にいた作業員を一気に飲み込んだはずである。

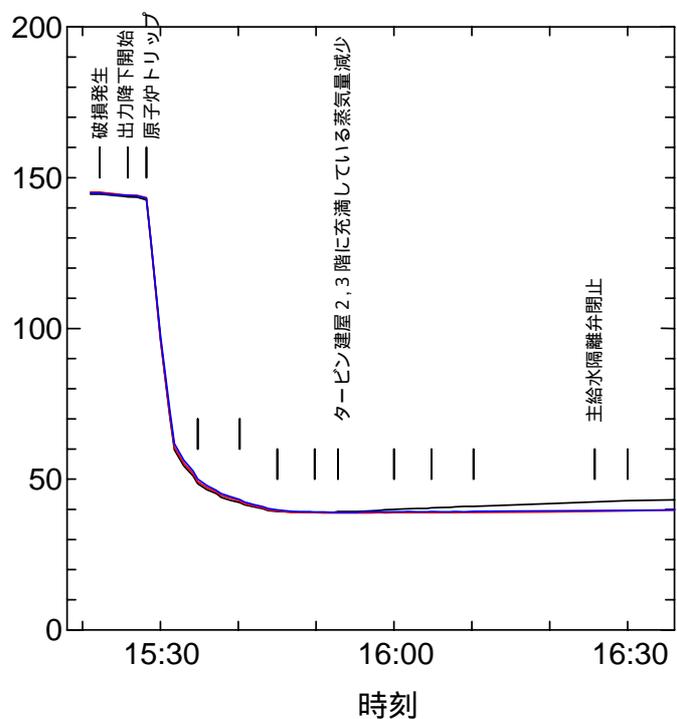
数字は搬出された労働者のうち何人目かを示す。赤字は死亡

おそらくは呼吸によって体内にまで高温の蒸気を吸い込んだ労働者は一気に絶命したであろう。総量で 885 トンの熱水が噴出した現場は、噴出してくる蒸気とそれが凝縮した熱湯による灼熱地獄となり、30 分から 50 分後に現場から搬出されるまで、彼らは熱水の海に浸かっていたはずだ。辛くも現場から逃げた労働者（亀窟さん）も、全身の 9 割に火傷を負い、半月の闘病後、帰らぬ人となった。
