第98回原子力安全問題ゼミ

# 美浜3号炉事故の全体像と課題

京都大学・原子炉実験所 小出 裕章

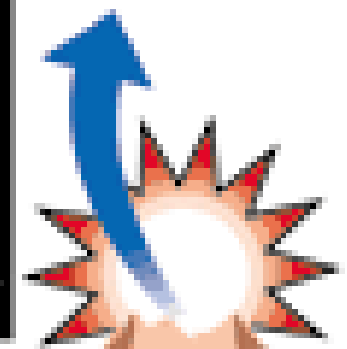
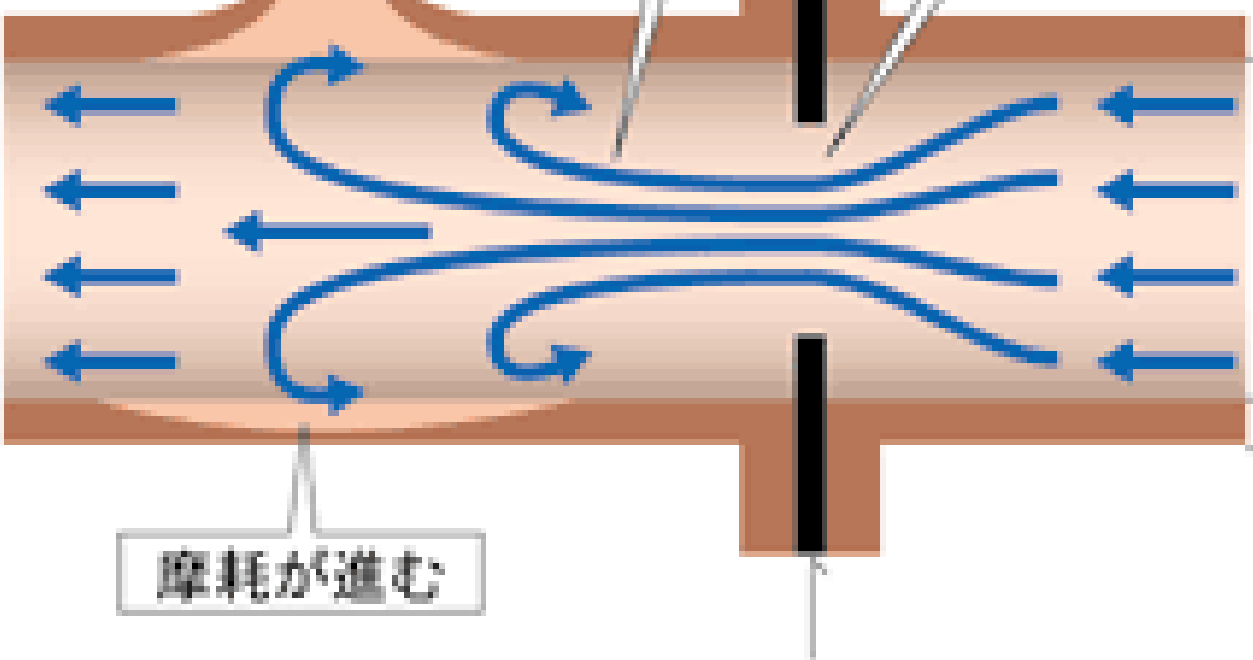
復水管破損の模式図

復水器から

内径54cm

厚さ1cm

内径34cmに絞られる

下流に乱れが発生

破損し高温高圧の水が  
水蒸気となって噴出

流量計測装置(オリフィス)

摩耗が進む

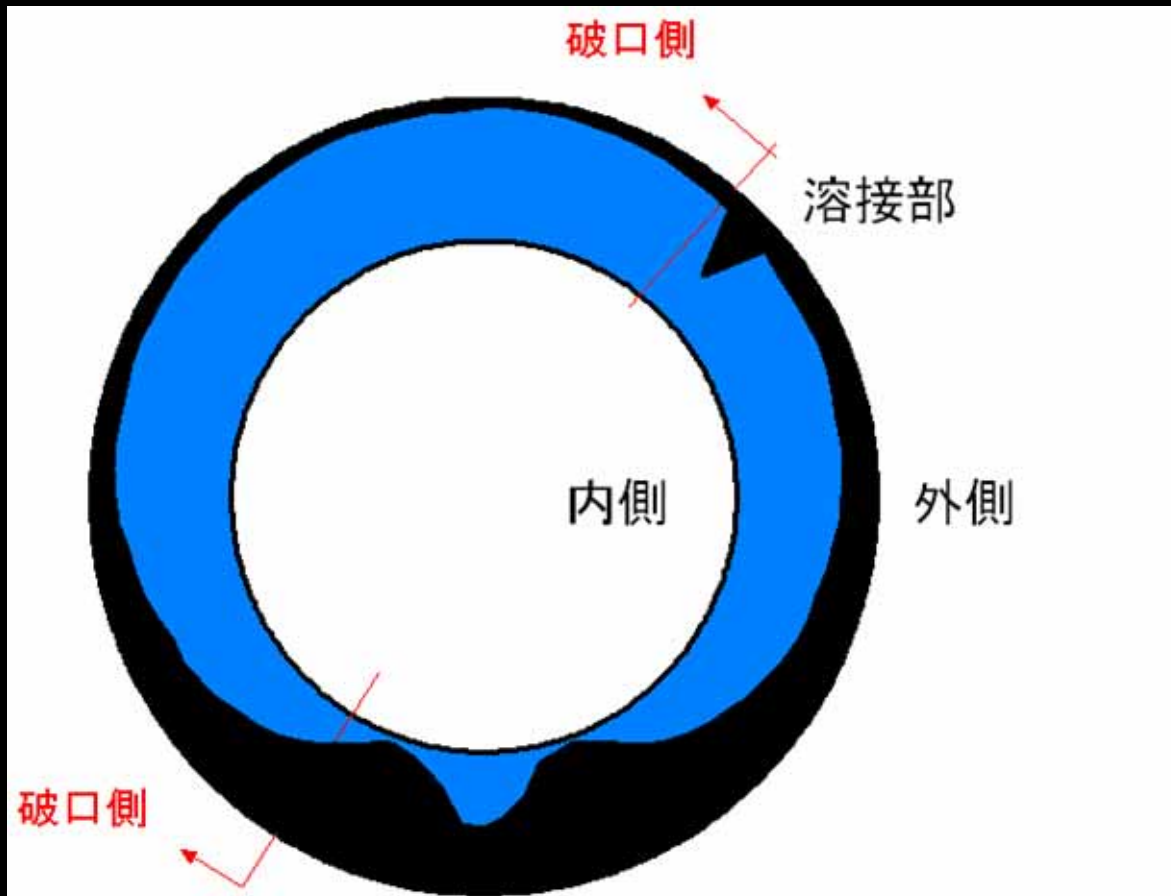
# A系列(破裂配管)の周方向減肉状況

上流方向から見た配管断面

本来の配管の外径は560mm、厚さは10mmであるが、ここでは、外径を56mmとしてある。

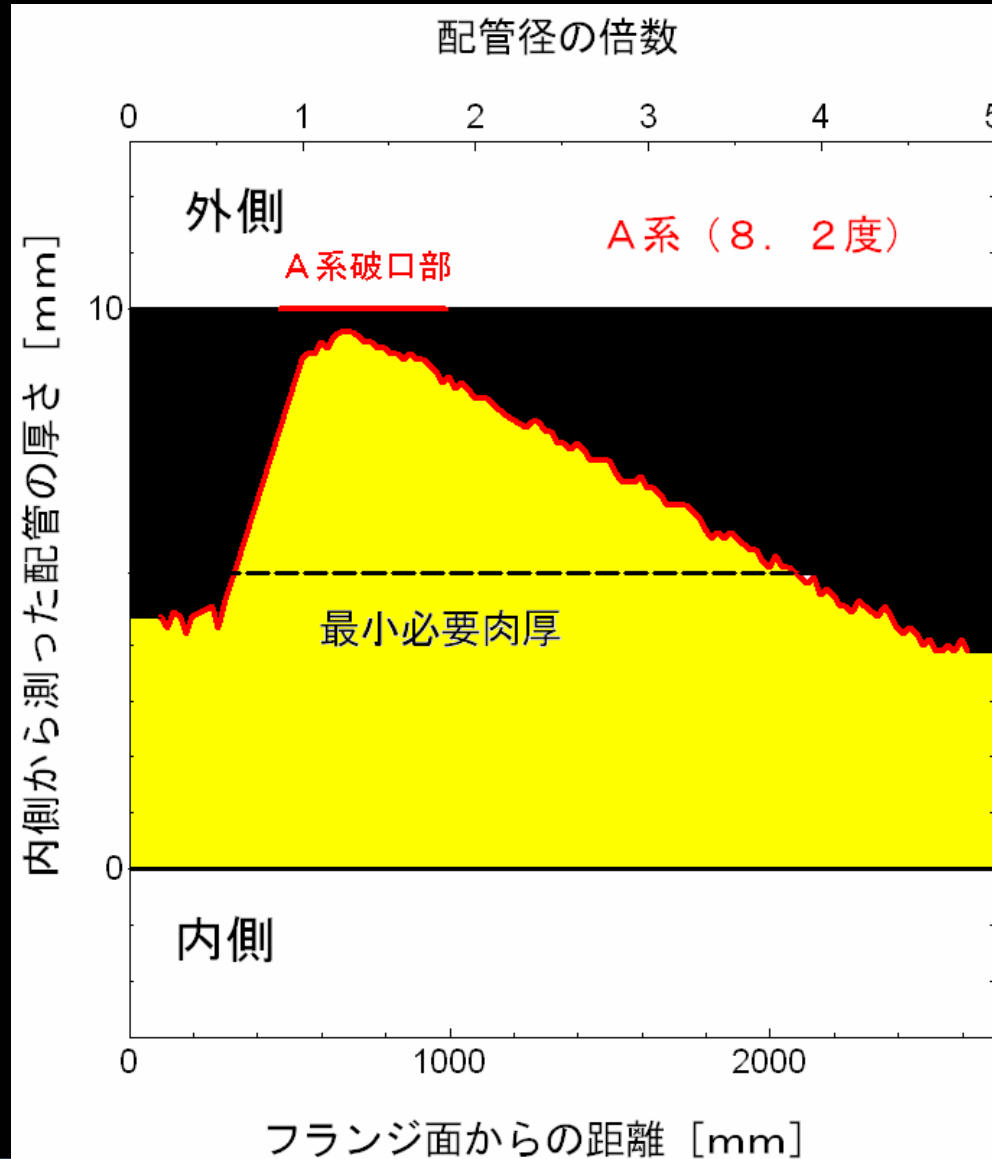
# A系列(破裂配管)の軸方向減肉状況

度数は頂上を0とし、流れ方向にみて右回りに図った角度

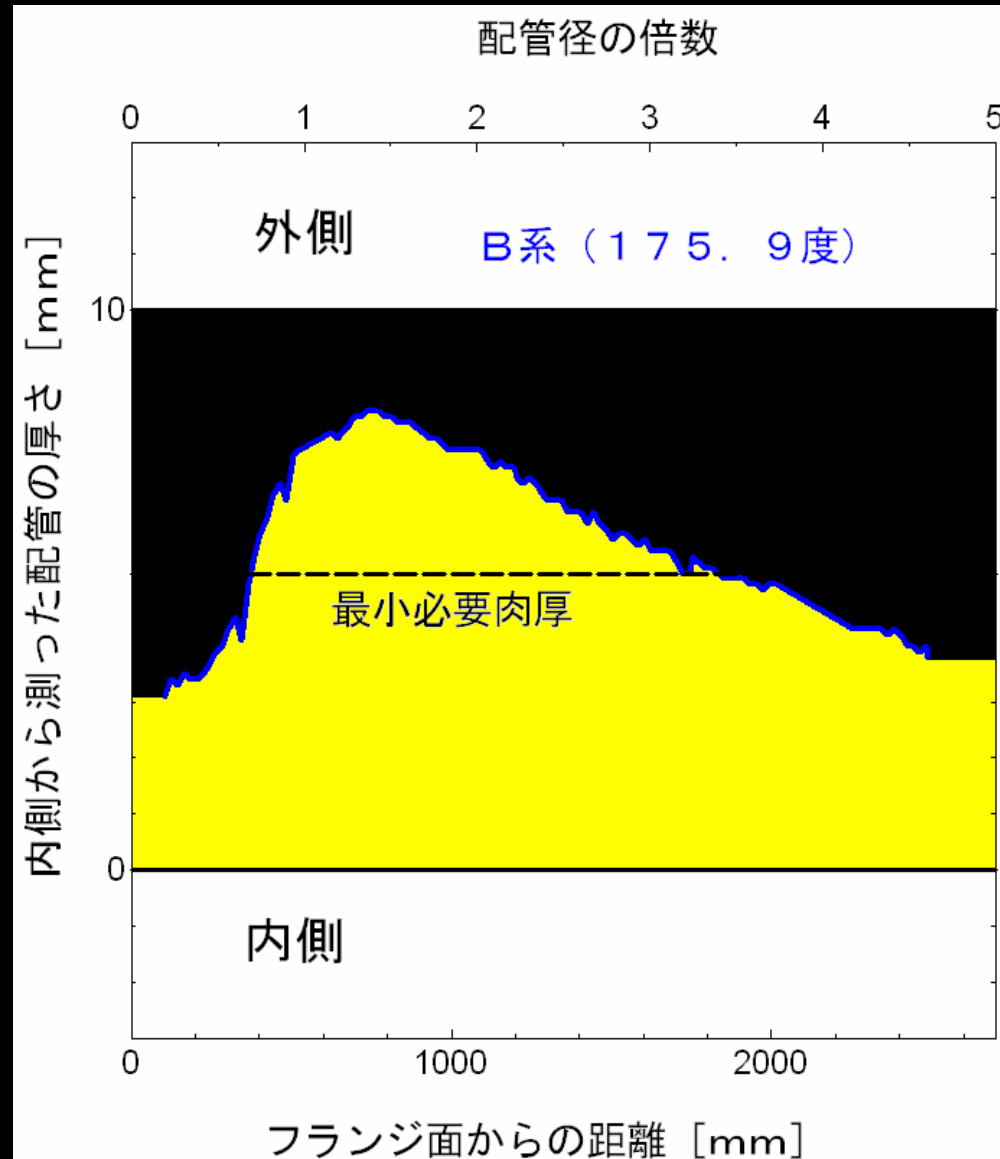
# B系列の配管の軸方向減肉状況

角度は頂上を0とし、流れ方向にみて右回りに図った角度

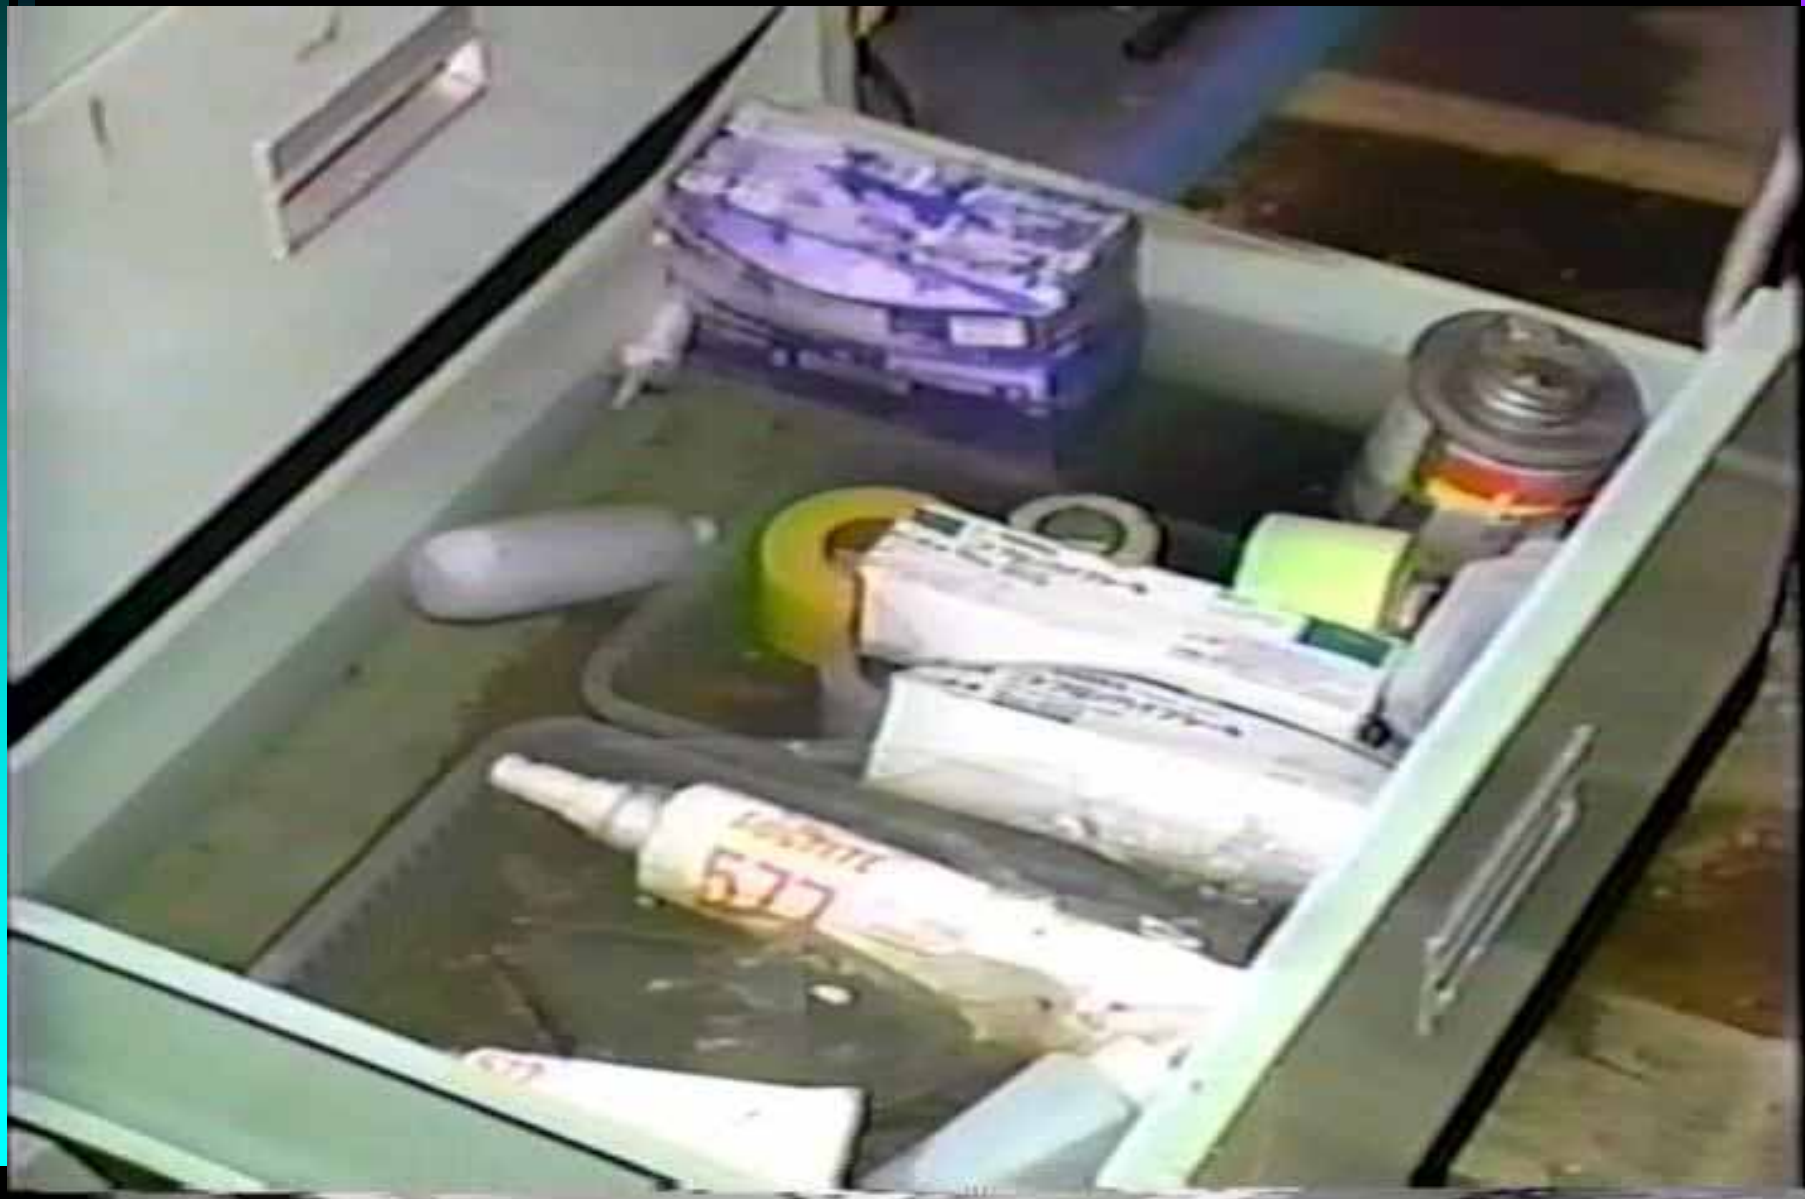
蒸気が凝縮して水になって抽斗に溜まった

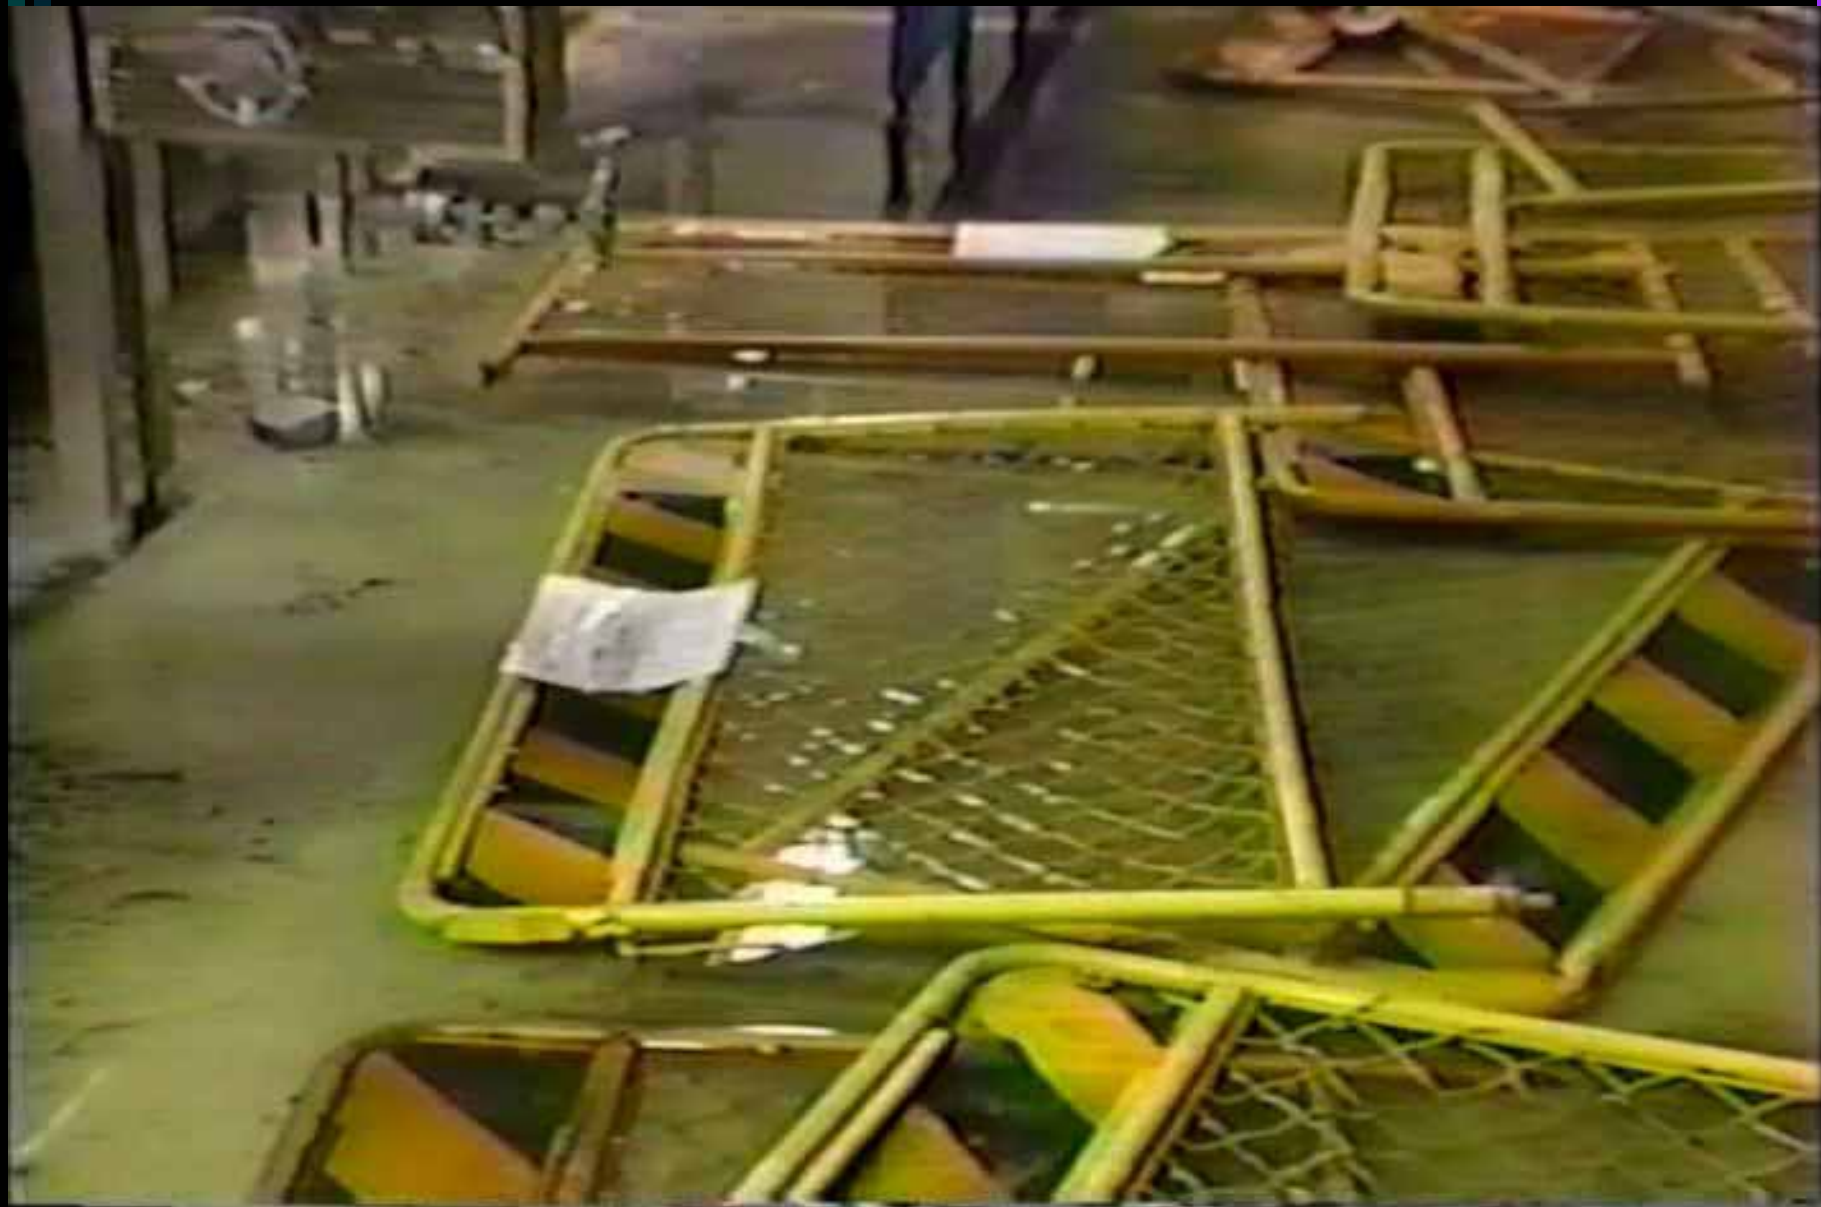
当時は熱湯が溜まっていた場所

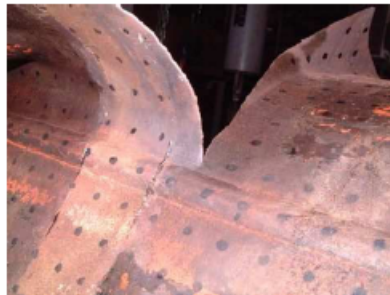
① き裂停止部外観 (下流側から観察)

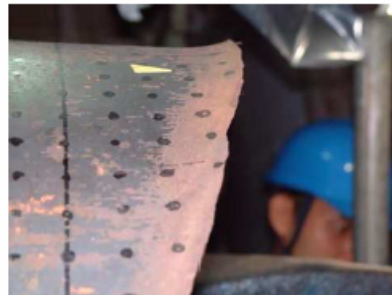
② 配管破損部 (下流側から観察)

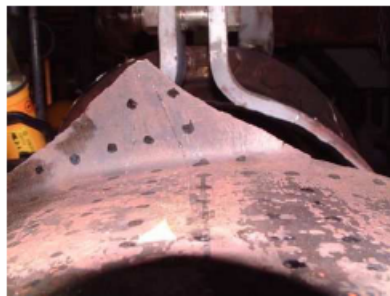
③ 開口部天側 (下流側から観察)

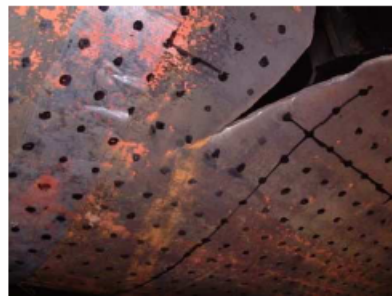
④ き裂停止部 (下流側から観察)

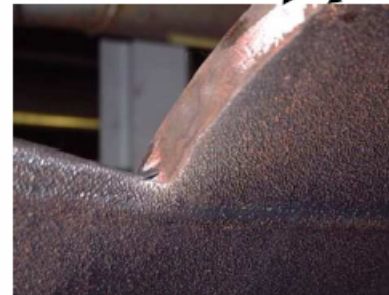
⑤ き裂停止部 (上流側・内面側から観察)

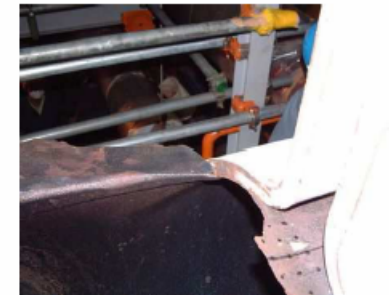
⑥ サポート側0°位置外観

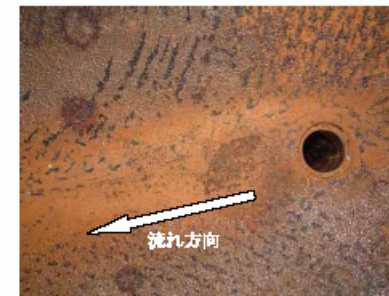
⑦-2 ドレン穴周辺

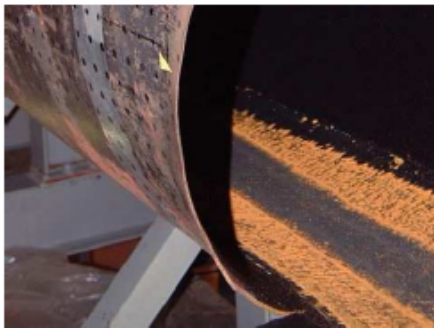
① 270° 付近

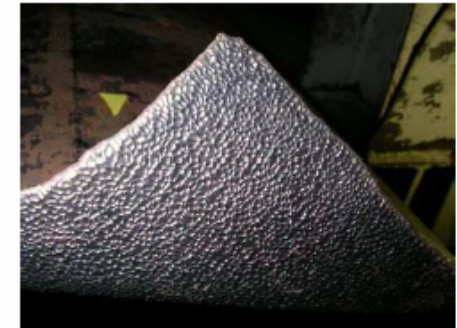
④ 三角形めくれ上がり部頂点付近

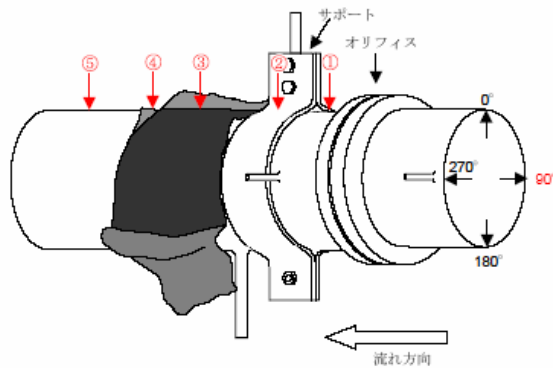
配管の状況と内面観察位置

⑤ 開口部下流側 約500mm  
(オリフィスから約 1200mm)

④ 開口部直近下流側  
(オリフィスから約 900mm)

③ 開口部中央部  
(オリフィスから約 700mm)

② サポート中央部  
(オリフィスから約 400mm)

① オリフィス近傍 (計測管付近)  
(オリフィスから約 200mm)
