**うずみ火講座2018**

# **福島原発事故から7年 メルトダウンの後始末はどうなるのか**

**今中哲二**

京都大学原子炉実験所

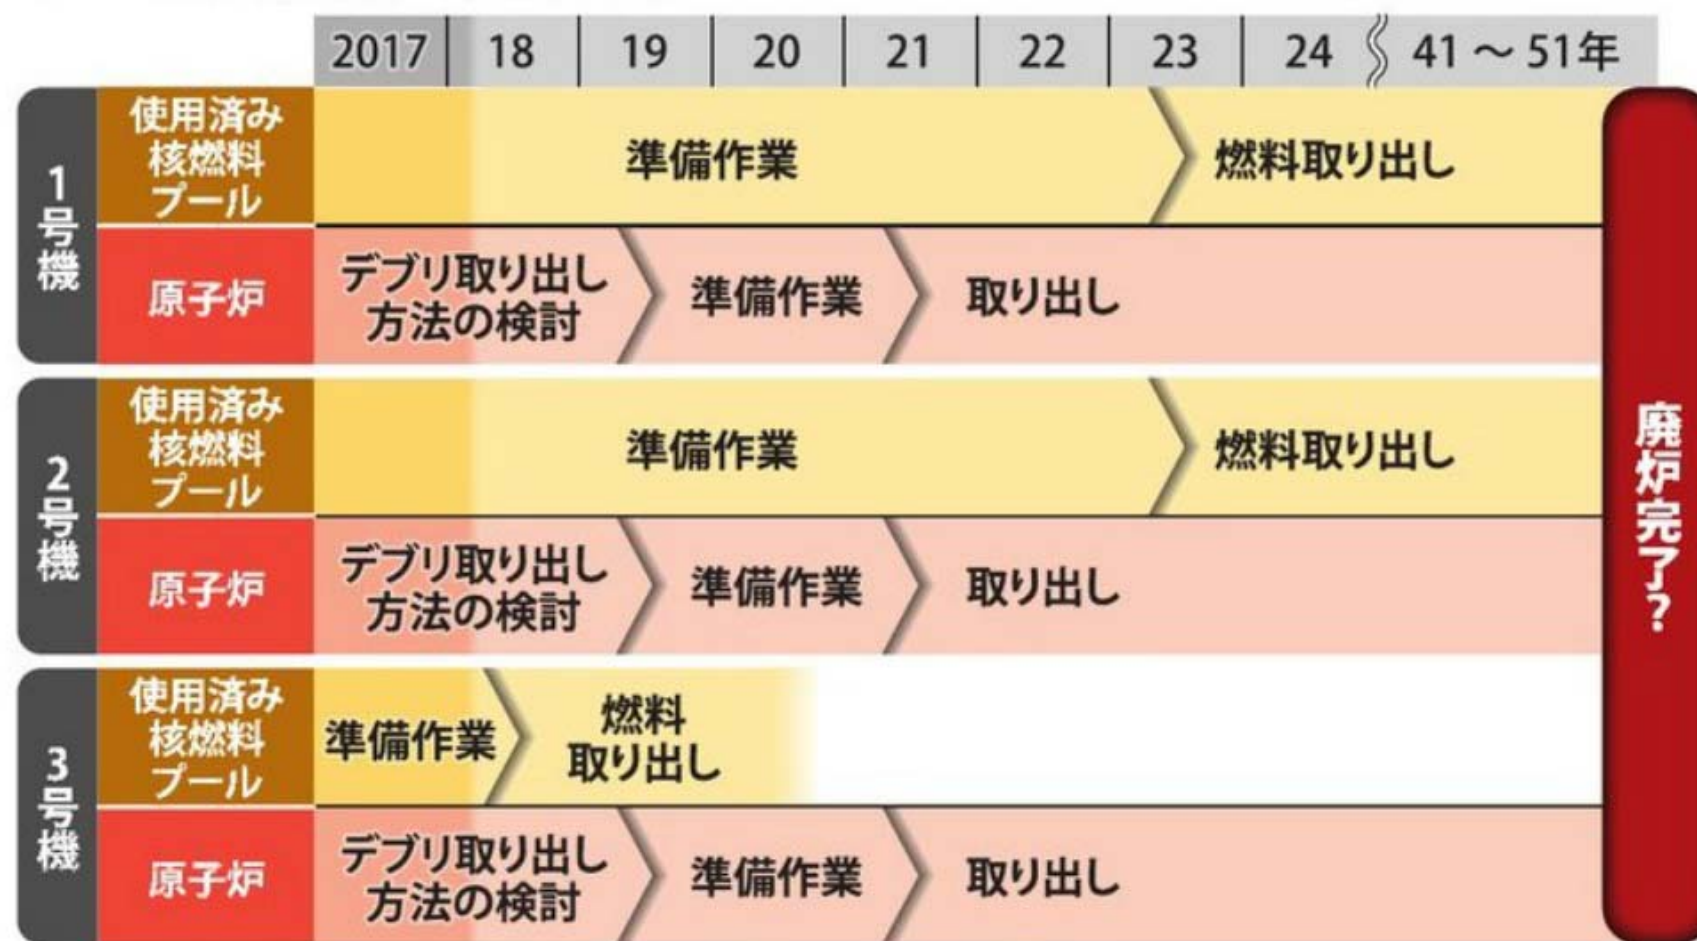
1～3号機廃炉の工程表 ※各号機とも最速で進んだと想定した場合のスケジュール

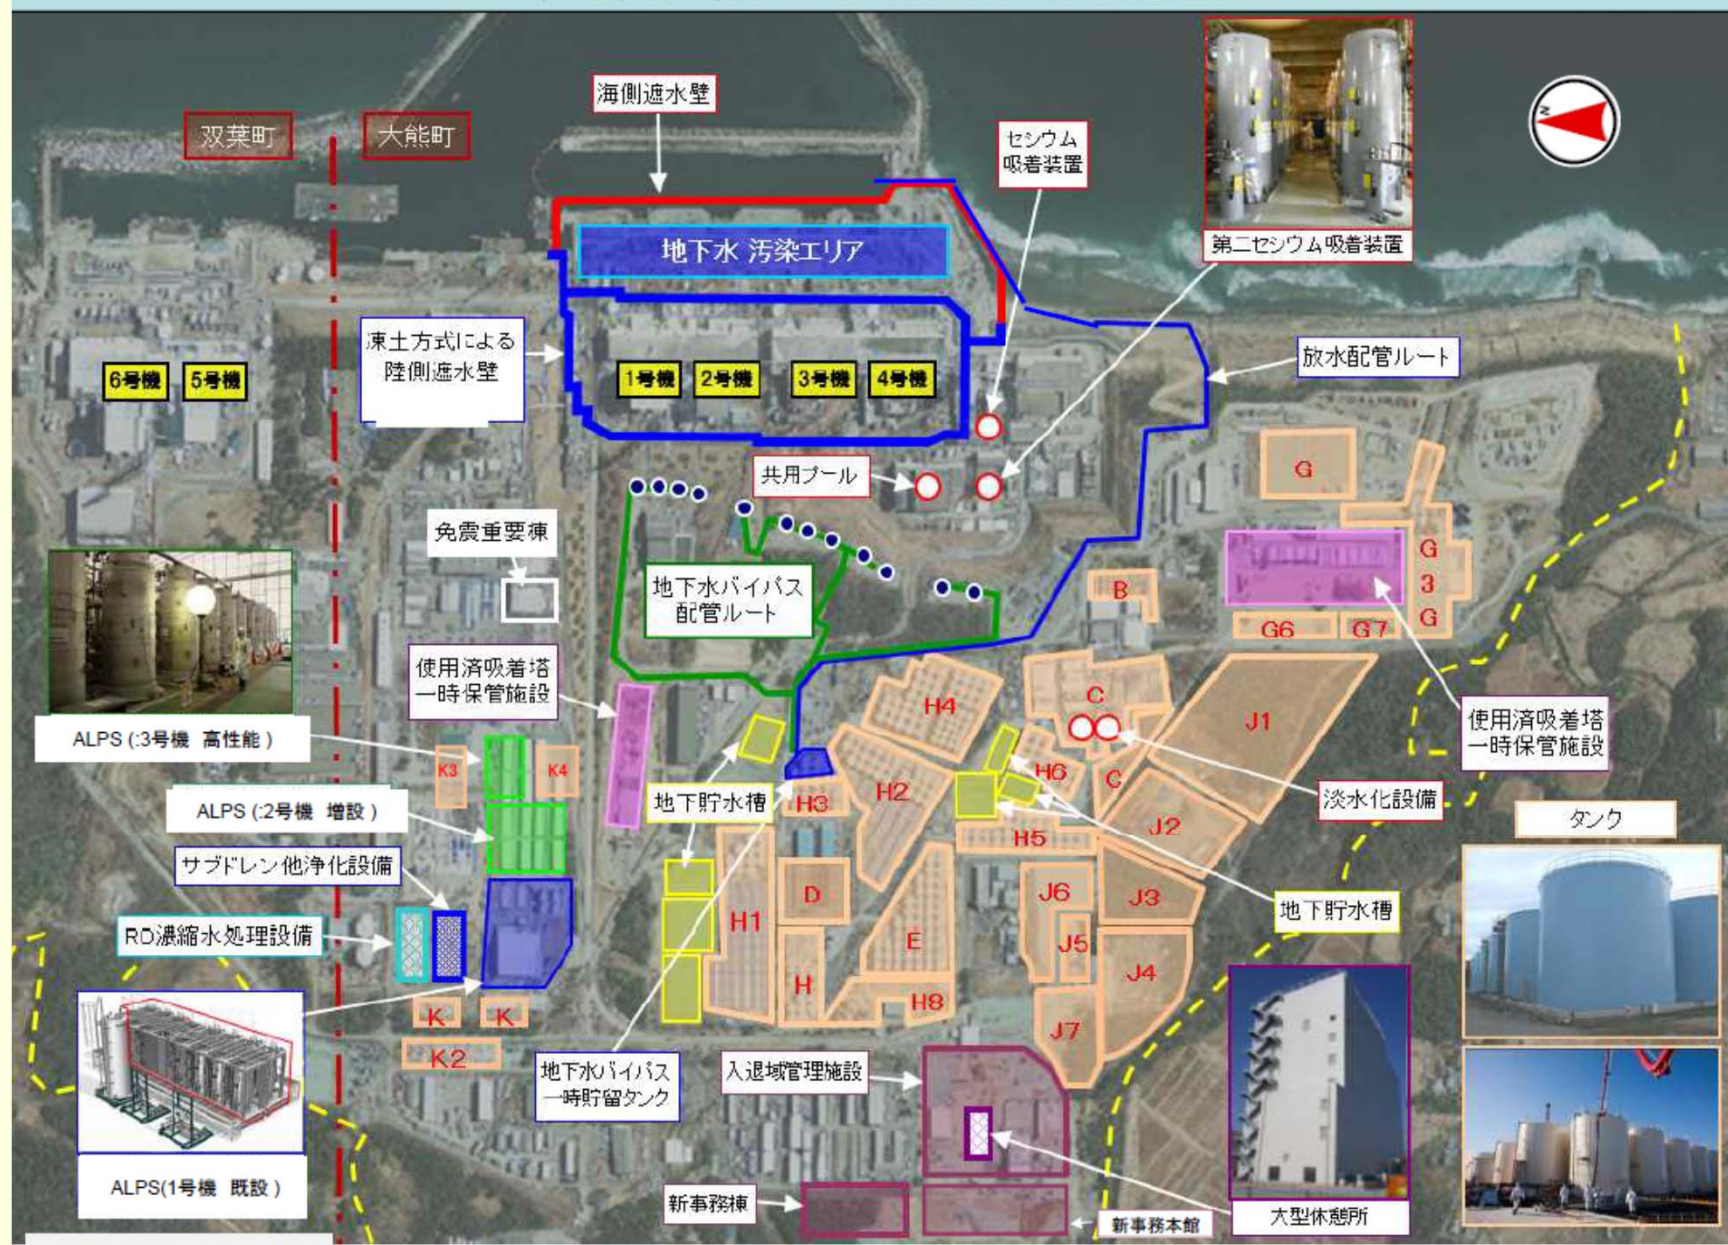
南北3.3km、東西1.5km、約350万平方m

(参考) 福島第一原子力発電所 構内配置図

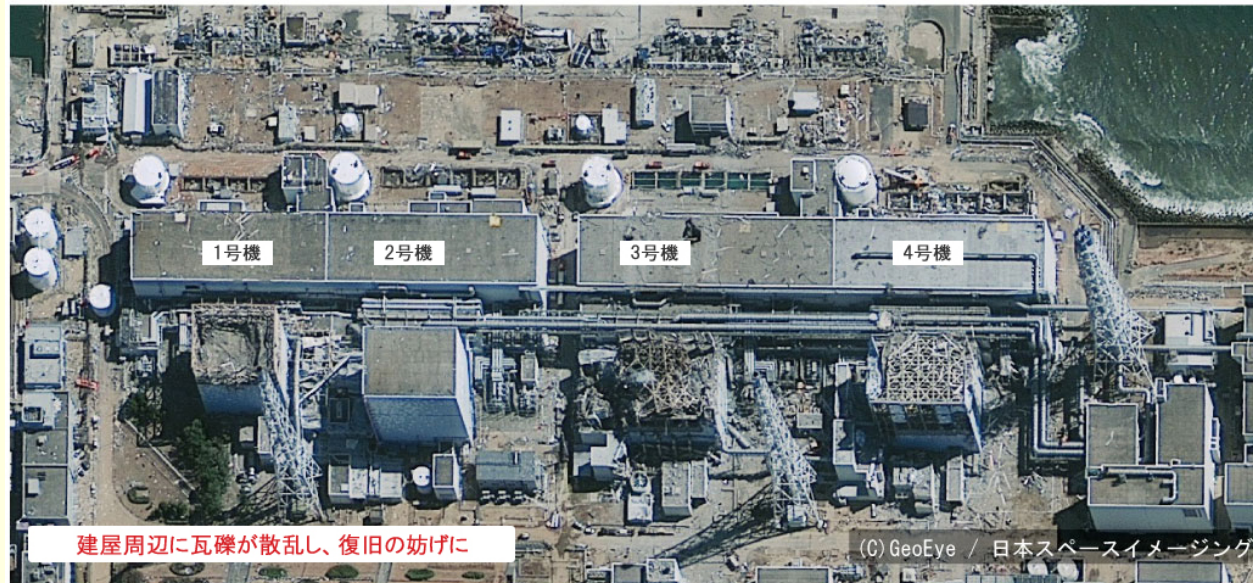
福島第一原子力発電所1～4号機の被害状況 2011年3月19日

プールの中の  
使用済み燃料

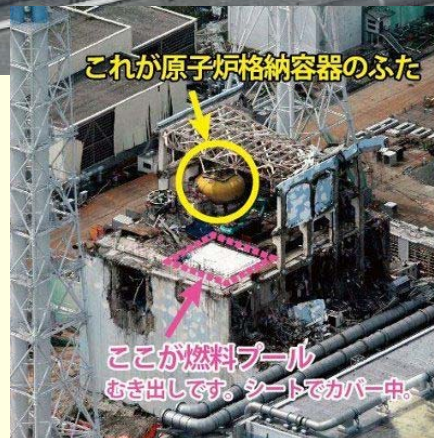
4号機の水素爆発  
ではオペレーショ  
ンフロア下の階の  
建屋も傷んだ

プール下の補強工事

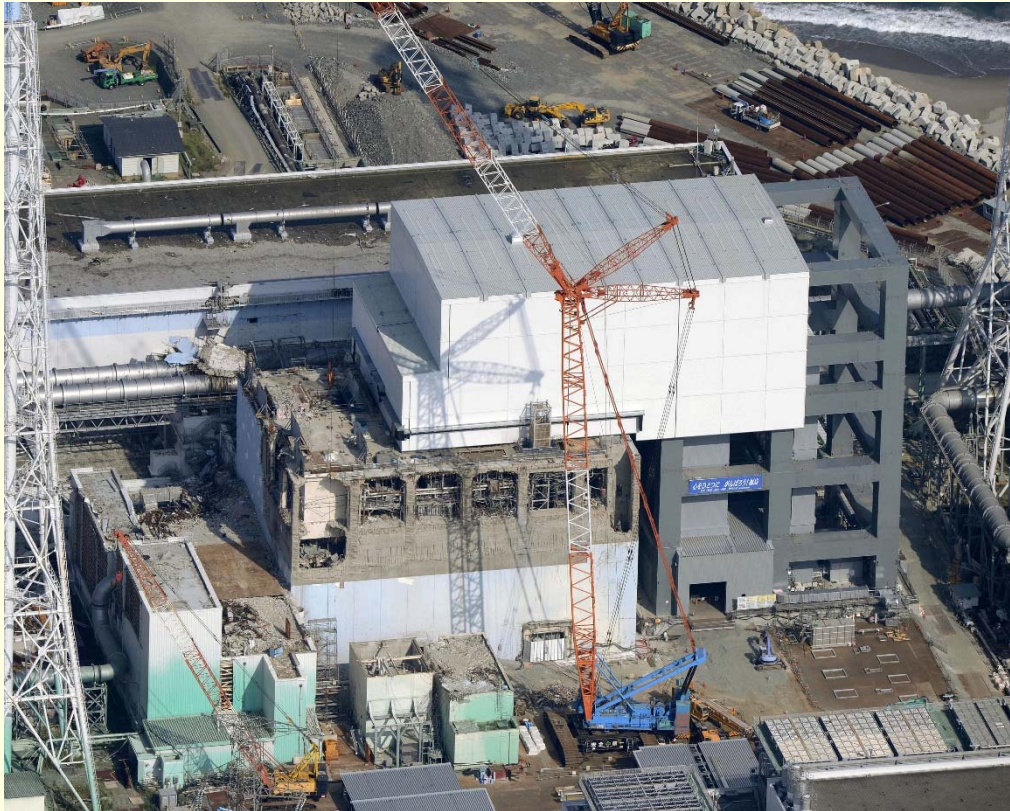
# 4号機フルの使用済み燃料取り出しが イチエフでの最優先課題だった

2014年12月に取り出し終了．全1533体が共用フル  
ル下に運ばれた

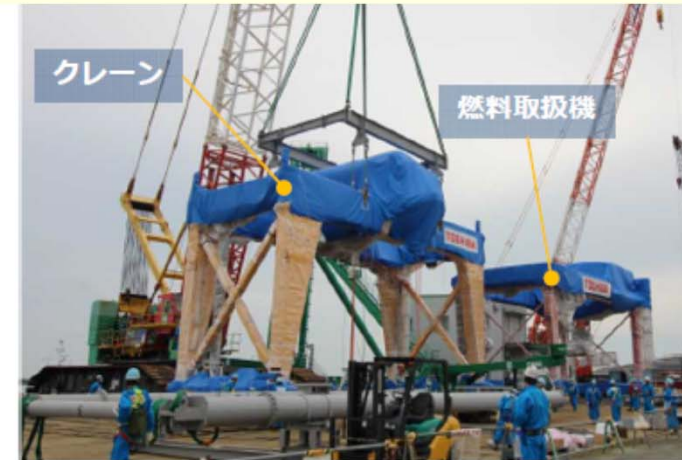
燃料取扱機・クレーンの海上から構内に搬入状況  
(撮影日2017年11月8日)

- 燃料取扱機・クレーン関連設備設置工事を2017年9月に着手。
- 燃料取扱機・クレーンの水切り（海上から構内へ搬入）を11月8日に完了。
- 燃料取扱機のガーダ上への設置を11月12日に完了。
- クレーンのガーダ上への設置を11月20日に完了。
- 燃料取扱機・クレーン用電源ケーブル及び制御ケーブルの布設を継続実施中。

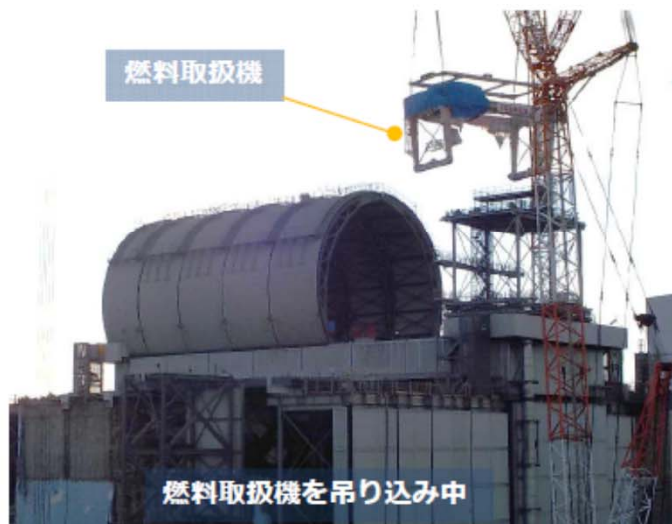
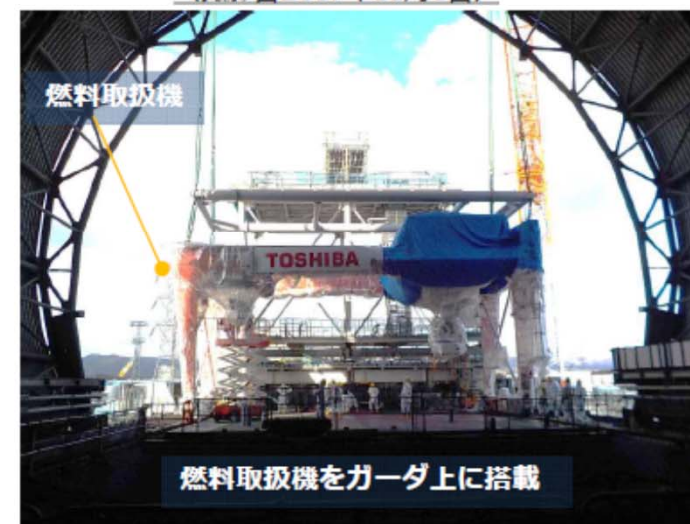
燃料取扱機、ガーダ上への設置状況  
(撮影日2017年11月12日)

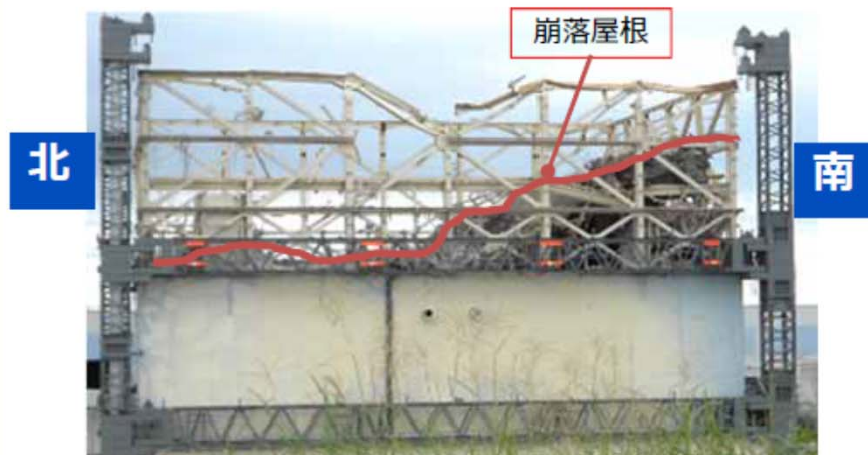
※ 防風フェンス取付前の写真を使用

崩落した屋根などガレキの撤去に時間がかかりそう

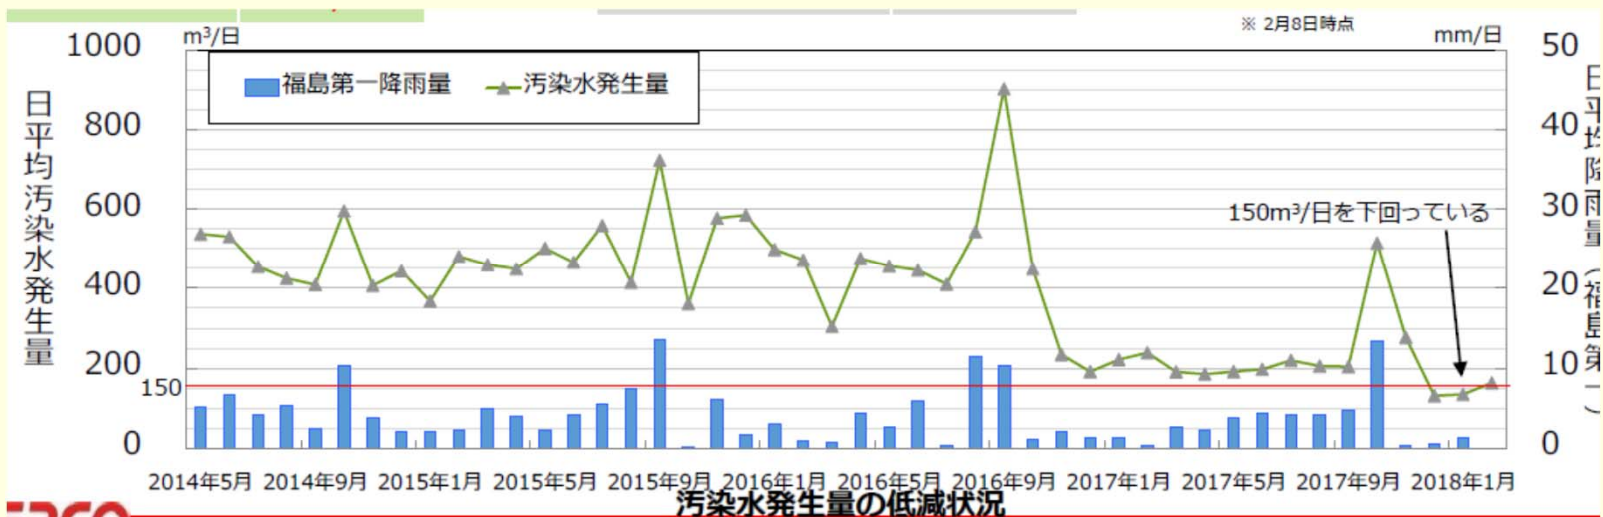
## 今でも毎日100トンを超える汚染水が増加中
