# コンクリートの爆裂イメージング(仮)

東京理科大学 理工学部 建築学科 兼松 学

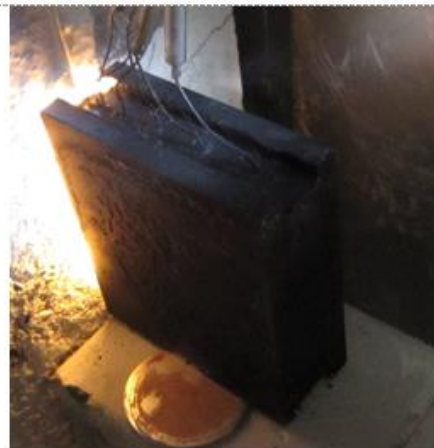
Photo.2 Inside view  
of heating experiment
