平成29年度中性子イメージング専門研究会

## 熱交換器への3次元着霜分布のCT計測

松本亮介(関西大学), 長澤佳輝(関西大学大学院), 上地拓摩(関西大学大学院),  
塩川貴大(関西大学4年生), 鶴間圭亮(関西大学4年生),  
伊藤大介(京都大学原子炉実験所), 齊藤泰司(京都大学原子炉実験所)

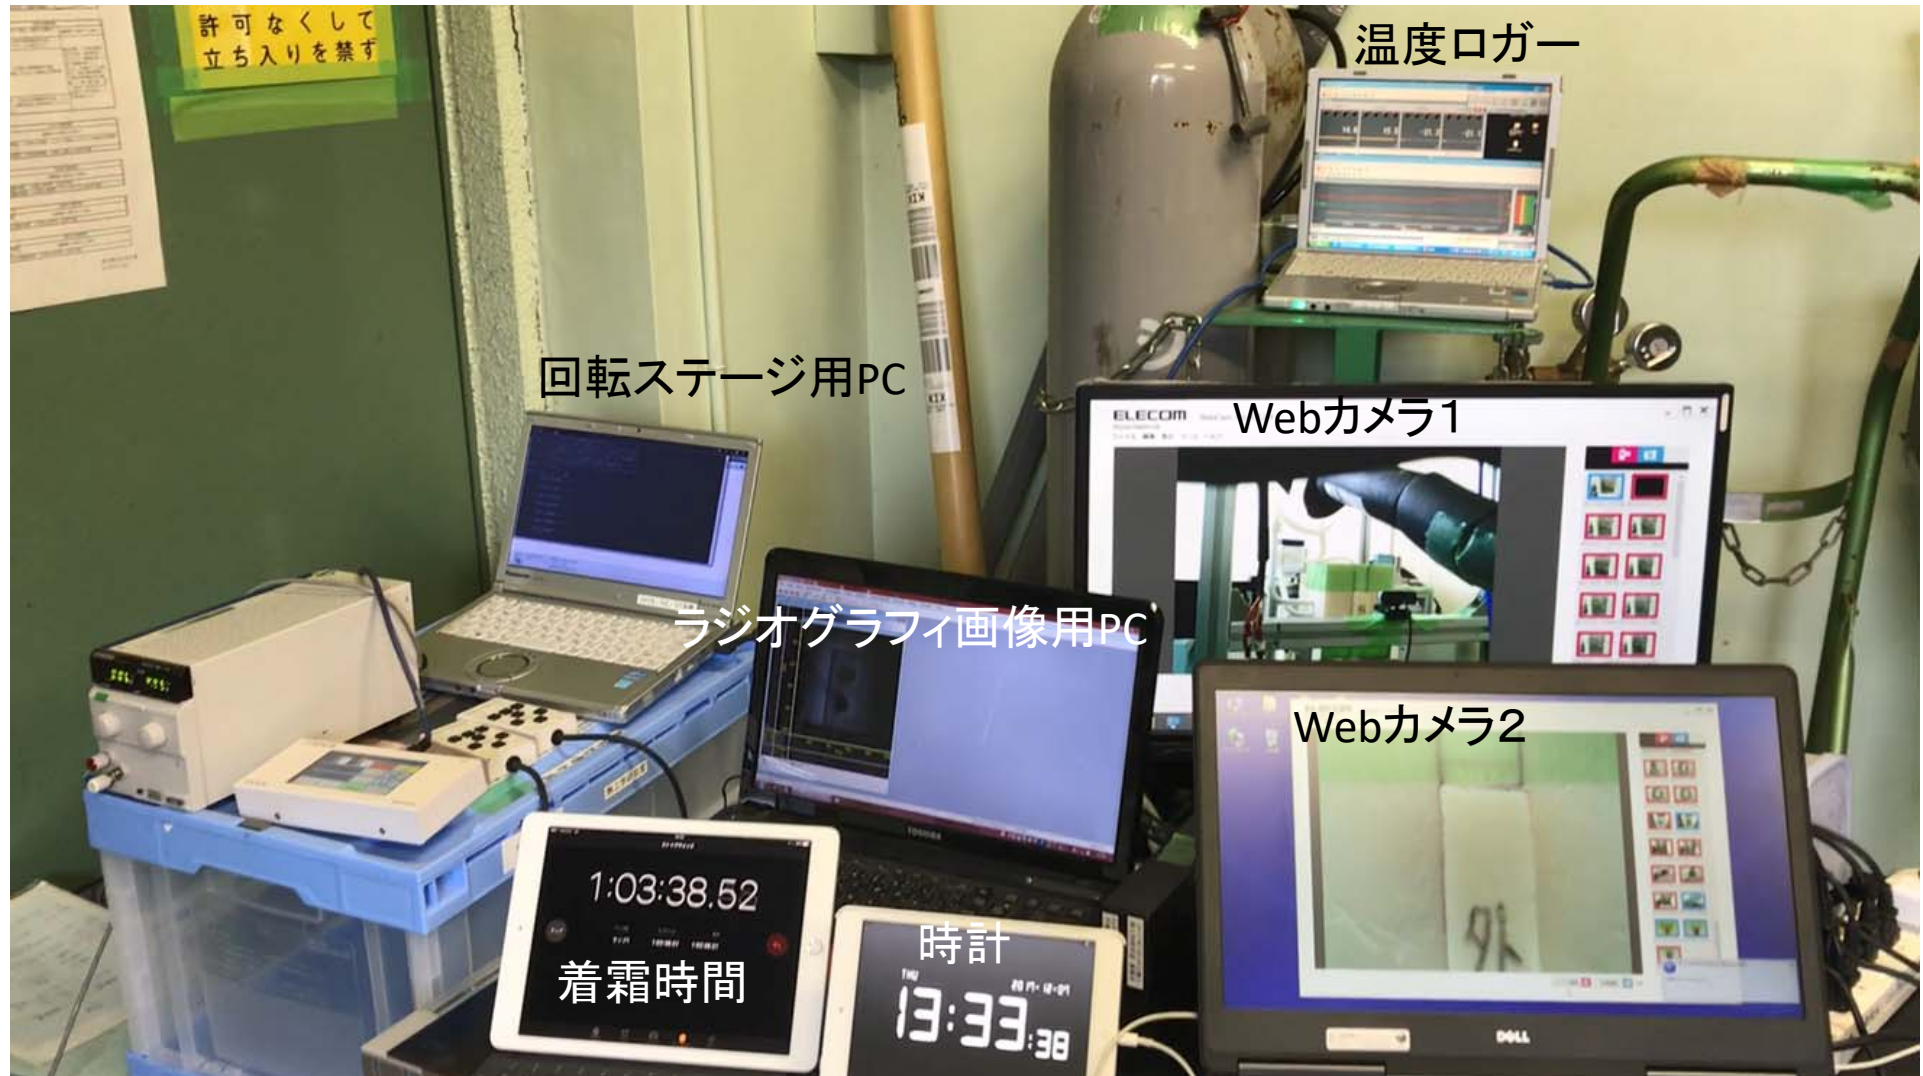
CT撮影中は、B4照射室外部でPCを操作

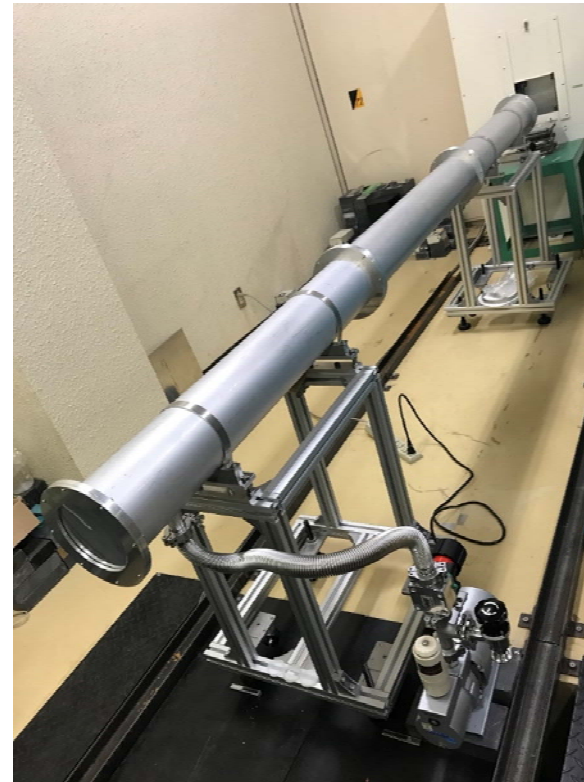
# フライトチューブ (1m × 3本 = 3m)

フライトチューブを用いることで、輝度が約17%増加した。

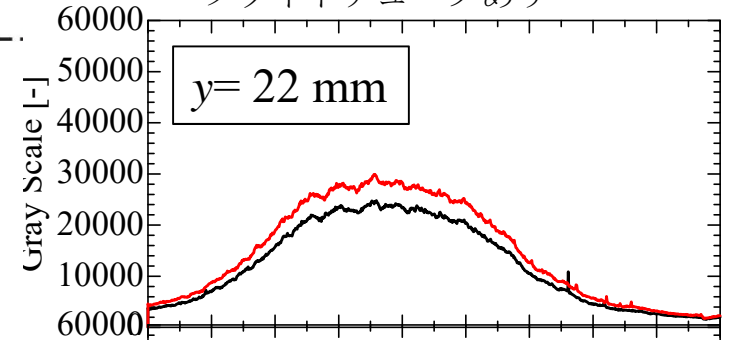
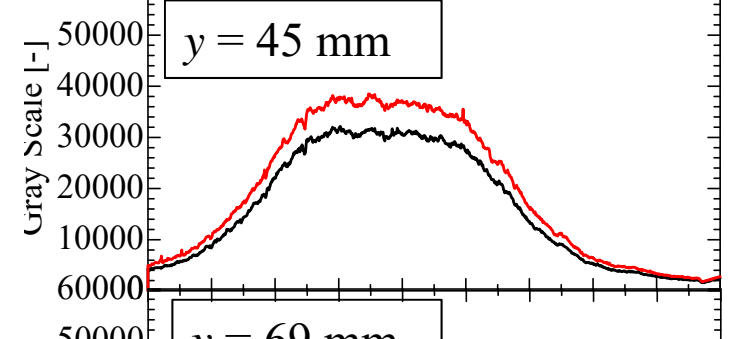
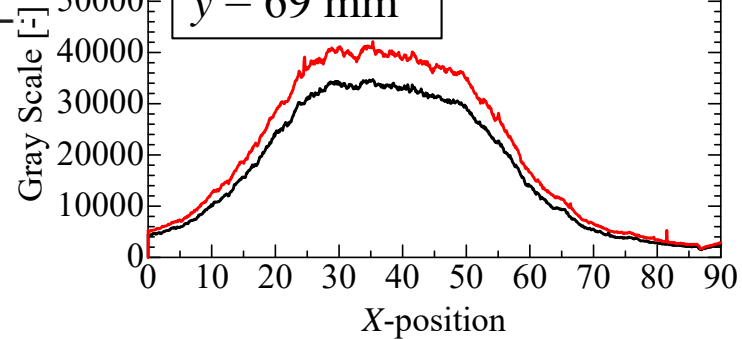
フライトチューブなし —  
 フライトチューブあり —

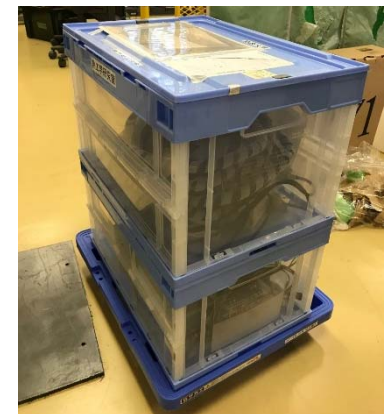
回転ステージと熱交換器
