京都大学総合技術部 第19回第5専門技術群(核・放射線系)専門研修会

京都大学複合原子力科学研究所 第28回原子炉・放射線技術研修会

## C 架台炉心温度計用熱電対の破損と交換

## 最近の冷却系の工事について

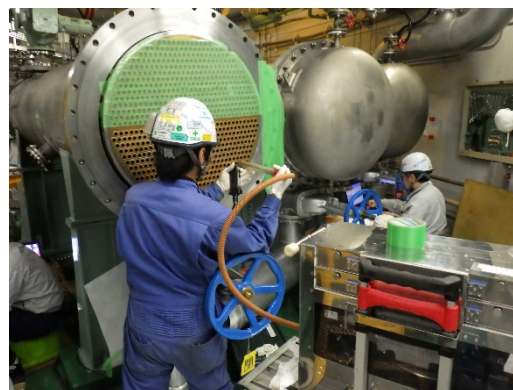
図.2 渦流探傷検査作業風景

内部の伝熱管については、非破壊検査である渦流探傷検査(図.2)を行った。渦流探傷検査とは交流電流を流しているコイルを伝熱管に挿入し、伝熱管に傷や凹みがないか確認する検査である。傷や凹みがある場合、交流電流で発生した磁束に変化が生じ、交流電流に変化が現れる。この変化を観測し、傷や凹みの大きさと深さを測定し、異常かどうかを判断する。今回、熱交換器No.1についてこの検査を行ったところ、傷や凹みはあったが有意な異常ではなかった。

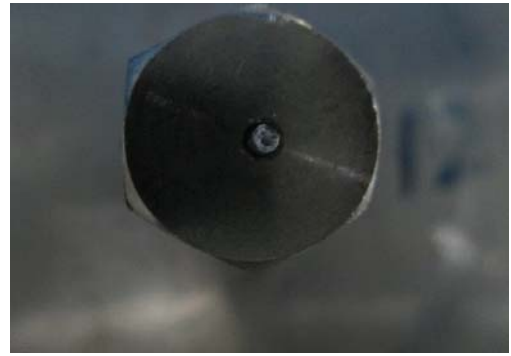
手で少し触ったら完全に破断した。

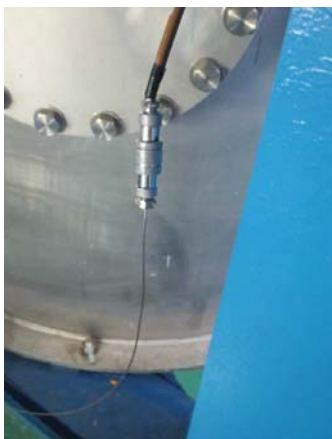
熱電対と補償導線のコネクタ

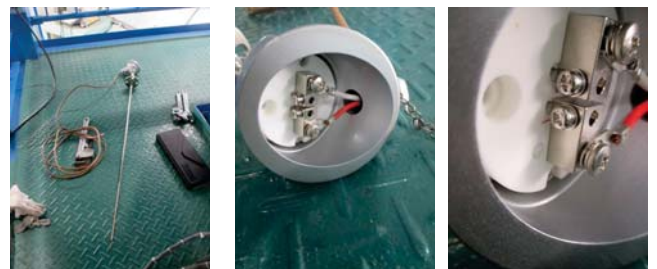
安全管理本部長の設工認不要の判断が下る前に、手元にあった熱電対で代用可能かどうかを判断するために、交換を試みるなどしてみたが、結局同じようなサイズの熱電対を購入し4月26日に交換した。

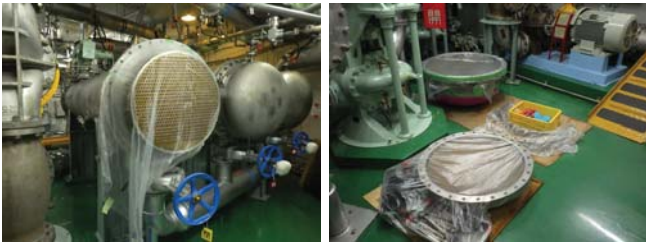
フランジ面の腐食：熱交換器No.1

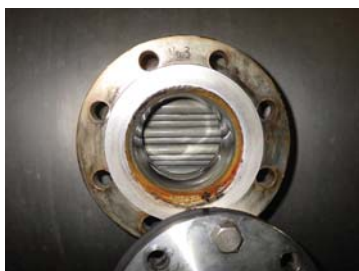
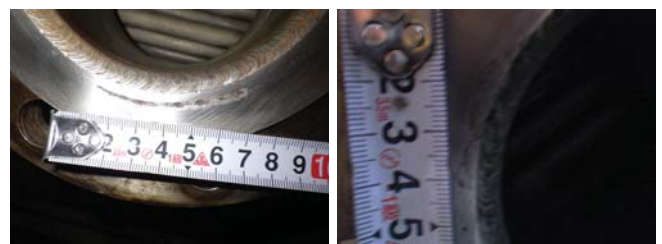
覗き窓の腐食：熱交換器No.3

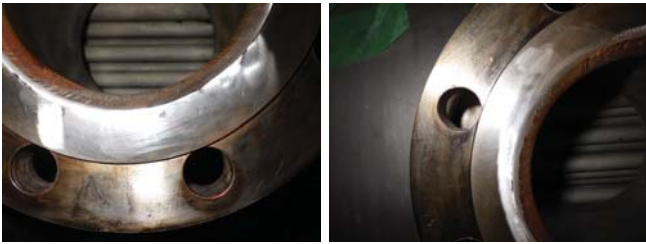
閉止フランジの腐食

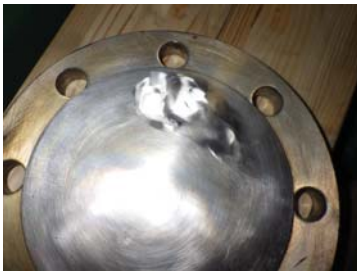
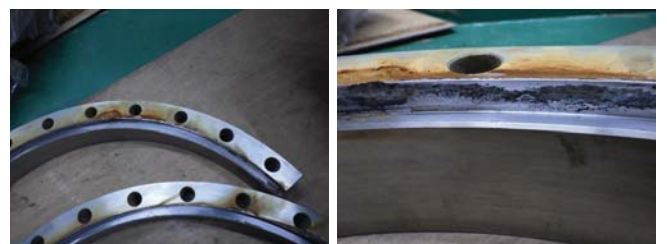
今回新たに見つかった腐食

- 広範囲ではあるが、この程度の腐食であれば強度に影響はない。
- 腐食部分はほかの腐食箇所と同様に溶接補修を行った。また、復旧の際に腐食が発生した面に液体ガスケットを塗布し、コーティングとした。
- しかし、今までに腐食がなかった箇所なので、以降も観察が必要となる。

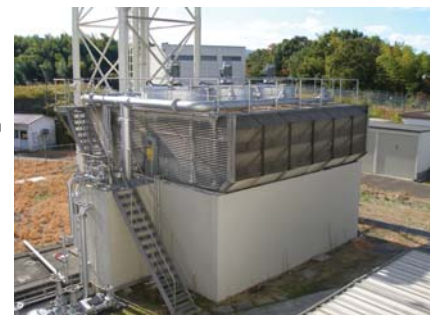
## 冷却塔

- クロスフロー形3セル型
- 流量720m<sup>3</sup>/h
- 湿球温度31°Cにおいて入口温度45.1°C、流量720m<sup>3</sup>/hの水を出口温度39.1°Cまで下げることができる。

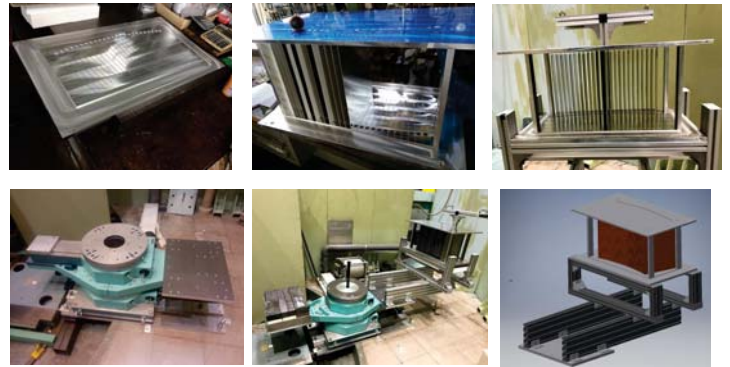
## 検出器ボックスの製作

- 研究所の工作棟にある3軸マシニングセンターで製作

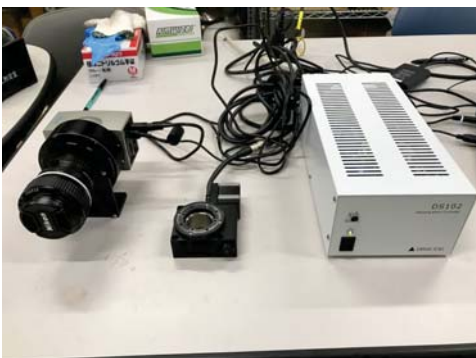
## 使用する装置

駿河精機(株) 自動回転ステージ KRBシリーズ  
 BITRAN(株) 冷却CCDカメラ BU-53LN
