^技術と人間 二〇〇二年七月号 原稿^

## 水素爆発か核爆発か？

今中 哲二

### チェルノブイリ原発4号炉爆発の正体

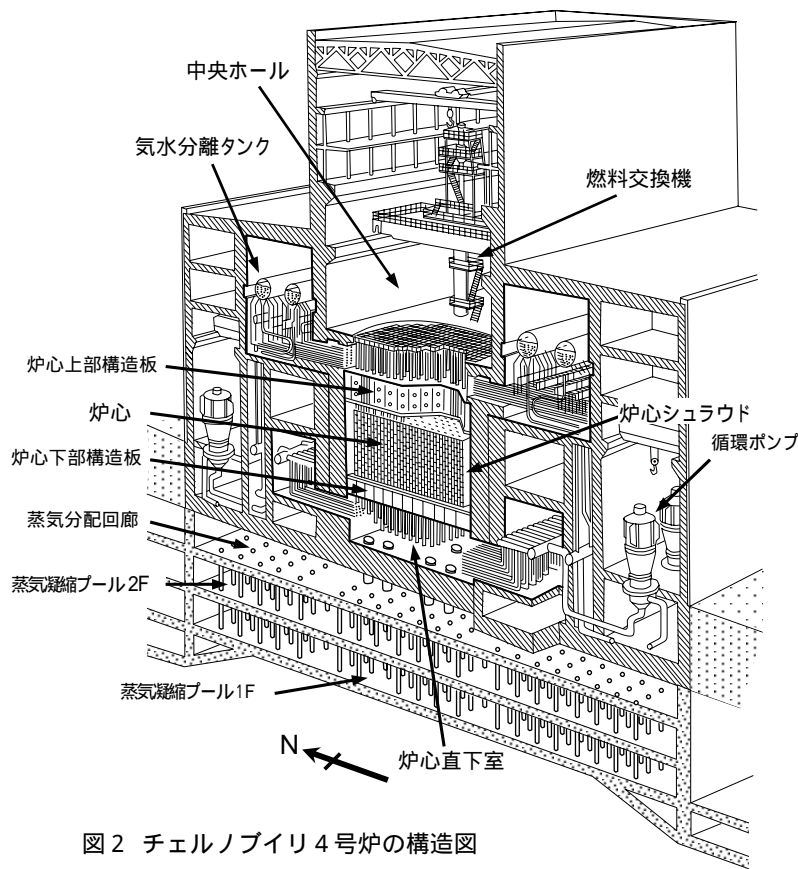
図2 チェルノブイリ4号炉の構造図

図1は、崩壊した4号炉を北側からとった写真である。撮影の日は不明であるが、遠方にクレーンが写っていることから、石棺建設工事がはじまって間もない頃であろう。図2の建屋構造図と比較すると分かりやすいが、原子炉の中央ホールは消滅し、わずかに西側の壁が残っているだけである。崩れた鉄骨や配管の下に多数の垂直配管が見える。これらは、外側壁が吹き飛んでしまった気水分離タンク室の配管である。

原子炉建屋地下にある蒸気凝縮プール(図2)は、配管破損や圧力チャンネル管破損といった冷却水喪失事故の際に、漏洩した高圧蒸気を導いて凝縮させ漏洩区画の圧力上昇を抑えるためのものである。しかし、RBMK炉の炉心設計では、一本の圧力チャンネル管破損しか考慮されておらず、複数本の同時破損には対応できなかった。多数の圧力管が破壊され、約七〇気圧の冷却水が大量に噴出するとひとたまりもなかった。ここから「第二のプロセス」がはじまる。
