## 2. Ginna原発の概要と工機

## § 3 事故経過の概要

## 5. 事故の原因

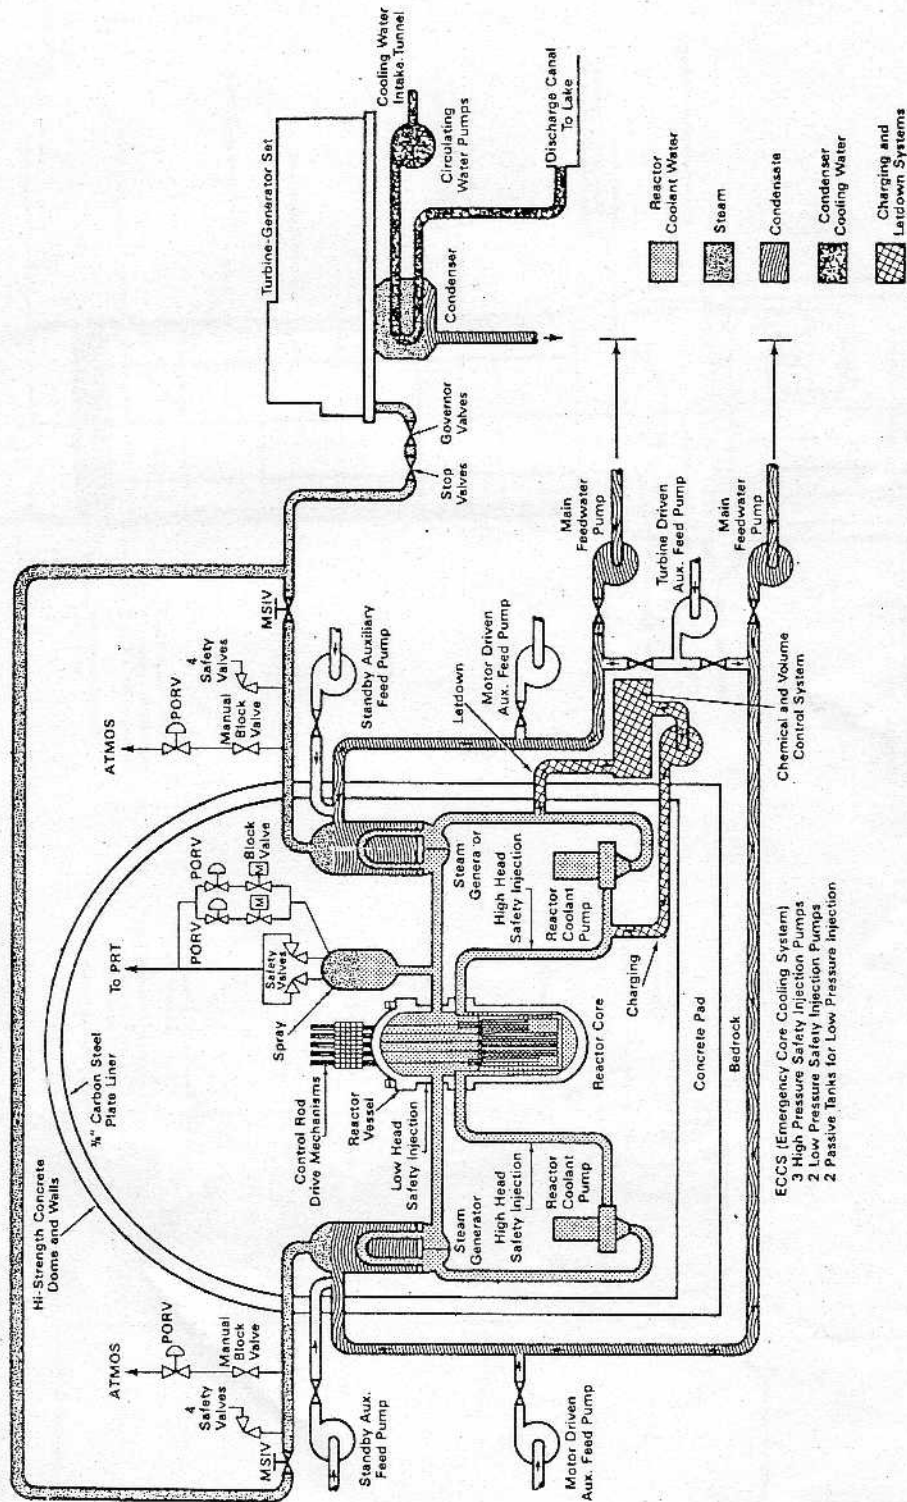
Figure 1 Schematic diagram of Westinghouse-designed pressurized water reactor of Rochester Gas & Electric Corporation's Ginna Nuclear Power Plant

Fig. 1 炉 plant system の系統図を示す。
