特集  
美浜2号炉事故を解明する

■特集／美浜2号炉事故を説明する

## 「事故報告書」の欺瞞を衝く

小林圭二

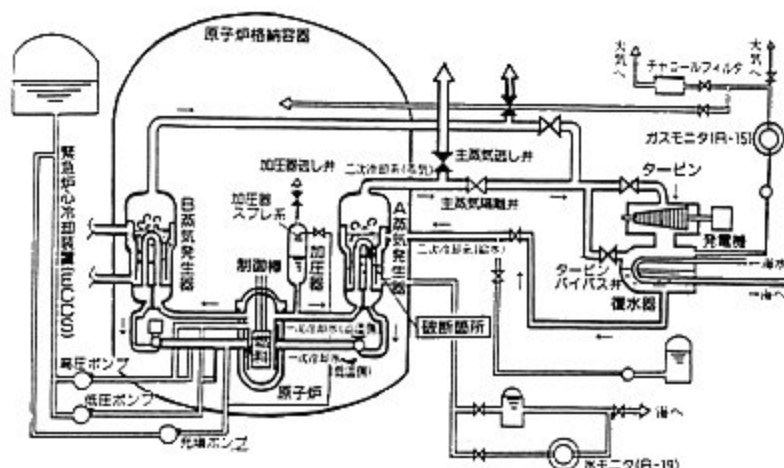
図1 美浜2号機の概略系統図

図1は、美浜2号炉の概略系統図である。燃料から発生する熱を受け取った一

高温条件が、冷却材喪失のポテンシャルを非常に大きくしており、軽水炉における代表的事故「冷却材喪失事故（空乏吹き）の工学的要因となっている。一方、二次冷却水は蒸気発生器で加熱され、二七〇℃、約六〇気圧である。一次冷却系との圧力差は約九〇気圧もあり、この圧力差を、厚さ一・二七ミリという細管の薄い壁で支えなければならぬ。したがって、もし小さくとも穴があれば、一次側から二次側へ、強い放射能をもった冷却水が激しい勢いで噴出し、噴出が続けばやがて原子炉容器内の水がなくなり、死の灰から発する熱を冷やせなくなると空吹き事故となる。したがって、蒸気発生器は、単に、タービンを回し電気を産むための蒸気を作る装置にとどまらず、燃料を冷却して過熱を防ぎ、放射能を閉じ込めて外部へ漏らさないための安全装置でもある。しかしながら、蒸気発生器は、目下加圧水型原発最大の弱点となっており、今日、細管破損の発生していない原発はないと言ってよい（表1）。いずれ、ギロチン破断が発生することも、必然だったのである。美浜2号炉には、こうした蒸気発生器を含む冷却ループが、AループとBループの二つあり、今回細管破断を起こしたのは、このうちAループである。
