美浜 3 号炉事故の全体像と課題

京都大学・原子炉実験所

小出 裕章

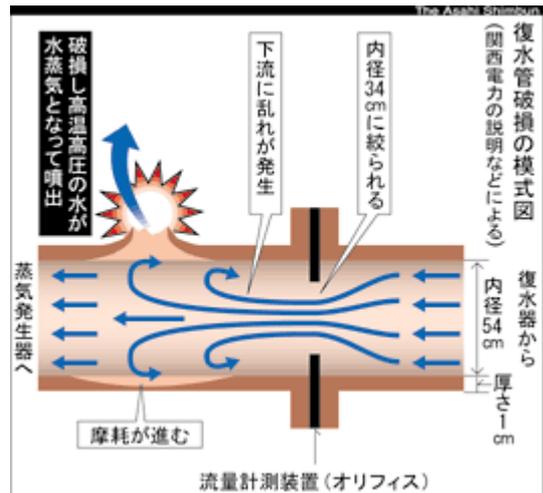
2次系配管の破損は続発してきた。代表的な事故例を下の表に示す。特に1986年12月9日に起きた米国サリー原発の事故は衝撃的であった。主給水ポンプ吸込配管が予告なく突然にかつ完全に破断したその事故では、やはり8名の労働者が火傷を負って4名が死亡した。この破損においても、今回の事故と同じようにLBB(Leak Before Break: 破損してしまう前に漏洩があって見つけれられる)思想が破綻したことで、注目を浴

プラント名	国	発生年月日	場所
サリー2	米国	1986/12/9	給水ポンプ入口配管のエルボ部
ミルストーン3	米国	1990/12/31	湿分分離給水加熱器ドレンポンプ流量制御弁下流
ミルストーン2	米国	1991/11/6	湿分分離給水加熱器ドレンタンクから給水加熱器にいたるエルボ曲がり部外側
ロビーサ1	フィンランド	1990/5/28	給水ポンプ吐出配管の流量測定用オリフィスを取り付けたフランジ部分
ロビーサ2	フィンランド	1993/2/25	給水ポンプ吐出配管の逆止弁下流のフランジ部分
