第98回原子力安全問題ゼミ

# 美浜3号炉事故の全体像と課題

京都大学・原子炉実験所 小出 裕章

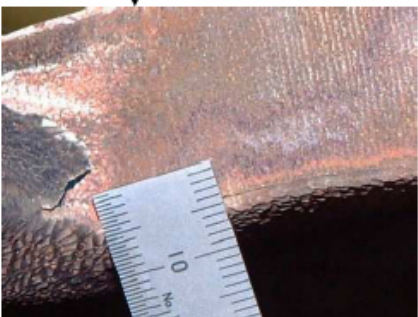
溶接線付近外観 (拡大)
