運転員はなぜANZ5ボタンを押したか？

今中 哲二

チェルノブイリ原発事故の暴走プロセス

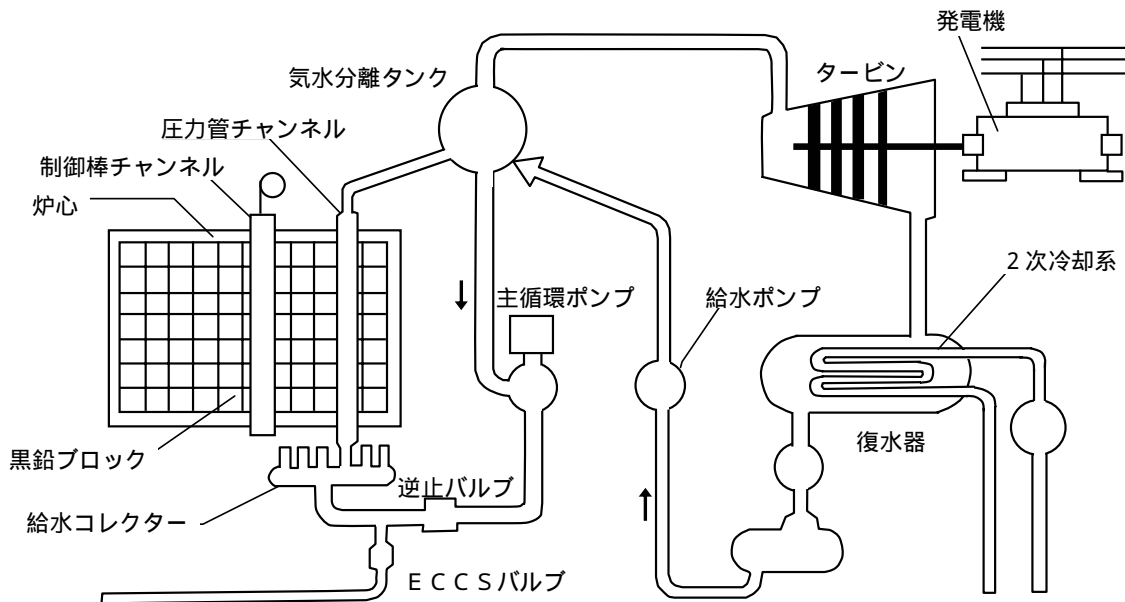
RBMKとはロシア語で「大出力チャンネル型原子炉」の略であるが、その構造からいうと、「黒鉛減速・軽水沸騰冷却・チャンネル型原子炉」となる。すなわち、中性子のスピードを緩めて核分裂を起こしやすくするための減速材である黒鉛ブロックを、巨大な「練炭」（直径二一m、高さ七m）のように円柱形に積み上げて炉心の基本形が構成される。「練炭」の垂直孔（チャンネル）に外径九cmの細長い圧力管が差し込まれ、燃料棒一八本を束ねた燃料集合体とその圧力管の中に収納される。チェルノブイリ四号炉（電気出力一〇〇万kW、熱出力三三〇万kW）には一六六一本の圧力管チャンネルがあり、その他に二一本の制御棒チャンネルと若干の計装用チャンネルを備えていた。冷却水は下から圧力管に入り、管内で沸騰しながら二相流（蒸気と水の混合物）となって圧力管を出る。圧力管を出た二相流は、気水分離器に導かれて蒸気と水に分離される。蒸気は、タービンに送られて発電機を回し、復水器で水に戻された後、補給水として気水分離器に供給される。気水分離器の水は循環ポンプを通じて再び

図1 RBMK型原発のしくみ

圧力管に送られる(図1)。
