## 蒸気発生器の老朽化問題

(原子力安全研究グループ 川野真治)

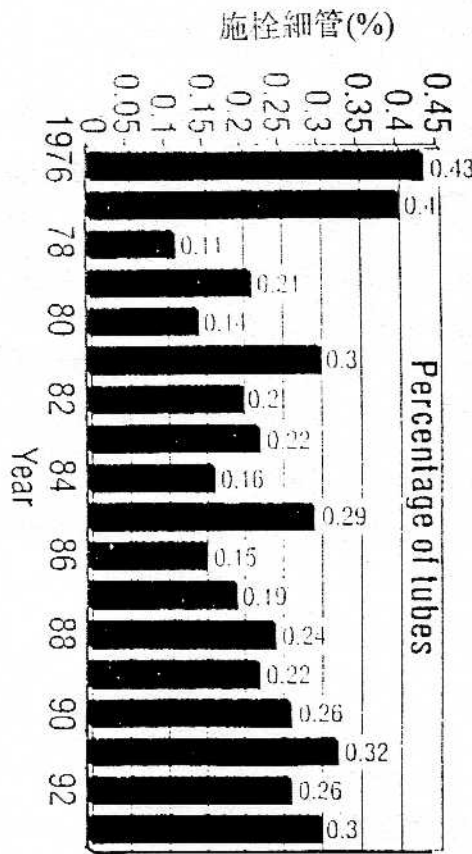
対策としては、定検ごとに渦電流探傷装置(ECT)による細管全数の検査を行い、異常の検知された細管に対しては、両端に施栓するか細管内部に細い細管で継ぎ当てをするスリーブ補修が行われる。ECT検査にも限界があるため、定検直後の運転で細管からの放射能漏れを起こすことも度々であった。運転中では1次系から2次系への放射能漏れから破損を知ることになるが、この破損が急激に進行してギロチン破断になるのか、徐々に進行するのかは全く分からないため停止せざるを得ない。我々は、既に美浜2号の場合検知した時にはギロチン破断が起こっていたという経験を持っている。図2に蒸気発生器細管に施栓した原発の割合と施栓細管の割合を各年ごとに示す。施栓細管の蒸気発生器をもつPWRは傾向として見れば徐々に増加しており、93年では調査数の半数以上56%まで増加している。76、77年に特に施栓細管が多いのは、減肉やデンディングが多発したからと考えられる。また、新しく稼動したPWRで蒸気発生器に異常がなければ全体の施栓率を下げるはずであるが、現実の数値は右肩上がりの傾向を示している。これもまた老朽化を示していると考えられる。過去10年での全細管に対する平均の細管施栓率は0.24%となるが、この値ではこれからの蒸気発生器寿命とされる30-40年では7.2%-9.4%にもなる。この値は現在の状態が続くとしてのものであるが、実際は年月と共に老朽化が進むのであるからこの値は更に大きなものになる。それに、実際には施栓だけでなくスリーブ補修もこれに加えて行われているので細管全体では異常はさらに大きくなる。施栓やスリーブ補修は、漏れや損傷があって始めて行える対処療法に過ぎず、異常や損傷を防ぐ根本的対策とは到底言えない。

- 図1 細管損傷の歴史 (NEI January 1995 p18, Fig 2から)
- 図2 細管施栓の歴史 (NEI January 1995 p18, Fig 1の上二つから)
- 図3 蒸気発生器交換の歴史 (NEI January 1995 p18, Fig 5から)

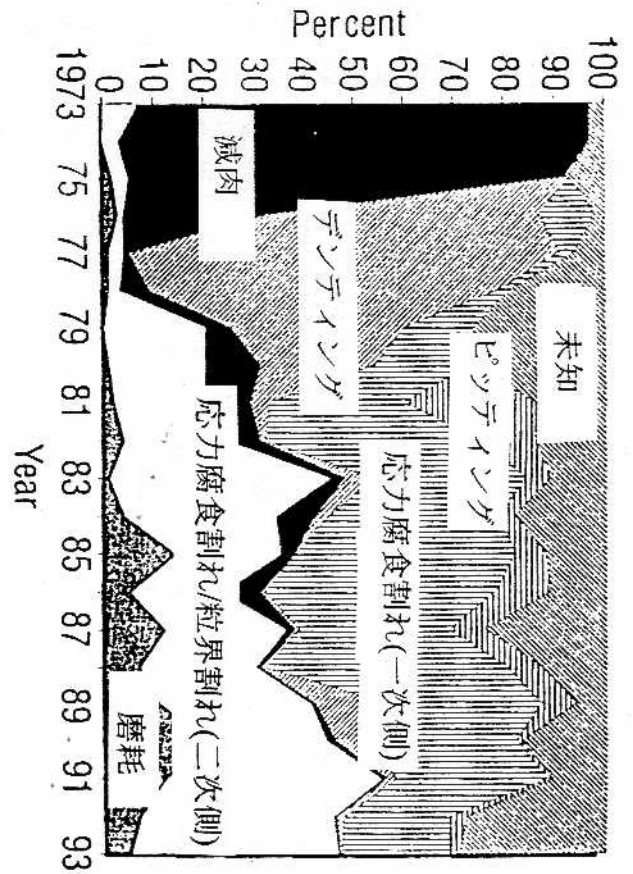
図1 細管損傷の歴史

その結果、図1に示すように様々な原因で細管に損傷が発生して来た。一つの要因が究明されて対策が取られても、不適切な対策であったり、他の要因が現れたりして損傷は発生しつづけている。初期には化学腐蝕である減肉、70年代後半には支持板の腐蝕により細管が押しつぶされるデンティング、さらには細管厚み方向に深く進行するピitting（蝕孔）、最近では細管の内側、外側からひび割れてくる応力腐蝕割れや粒界割れ、さらに無気味なのは未知の要因が増える傾向にあることである。これは応力やくり返し応力が働いた状態で過酷な腐蝕環境の中で長年使っている間に、老朽化と合わさって細管損傷が現れていることを示唆している。老朽化が

蒸気発生器細管は機能面から相反する不安定な構造を求められ、使用面からは材料学的にも物理的・化学的な過酷な腐食環境におかれている。図1に示すように細管損傷には未知のものを含めていくつものメカニズムがある。これらが老朽化と相伴って損傷をますます進行させ、安全余裕を切り下げての運転につながり、これはまた潜在的に大事故につながることになる。

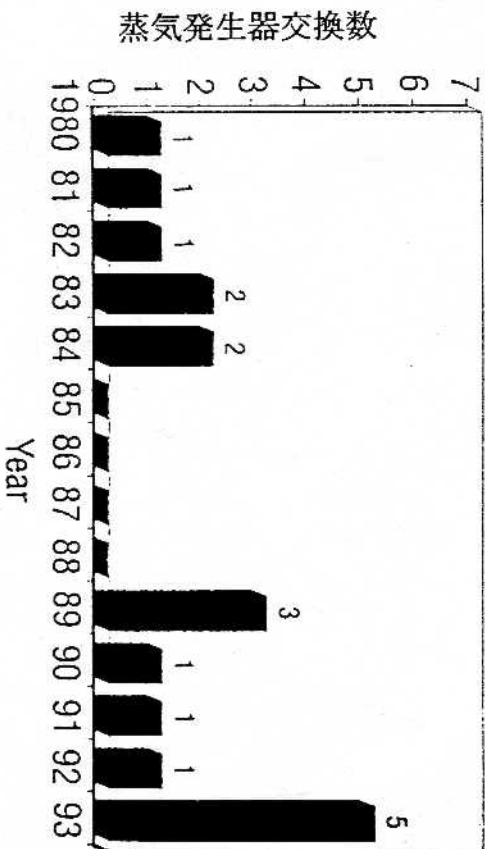
図3 蒸気発生器交換の歴史

ベースもないし、そのための労働者被曝や、余裕のある作業や検査が難しくなる。また、蒸気発生器搬入のため格納容器のコンクリート壁を破って新たに搬入孔を開けねばならない。いずれにしても運転開始時には予想もされなかった困難な大作業である。しかし、多くのPWRで蒸気発生器の交換が行われ、その費用は200-300億円と言われる。今やメーカー側から見れば蒸気発生器交換は大きなビジネスチャンスになっている。電力側から見ても、立地がますます困難になっている現状で老朽化に対する一つの対策という点で、メーカー側と利害が一致する。図3に蒸気発生器交換の実績を示す。93年にはNorth Anna 1, Doel 3, Bugey 5, Beznau 1, Mihama 2の五つのPWRで交換され、これ以後では28プラントで実施される計画である。
