第98回原子力安全問題ゼミ

# 美浜3号炉事故の全体像と課題

京都大学・原子炉実験所 小出 裕章

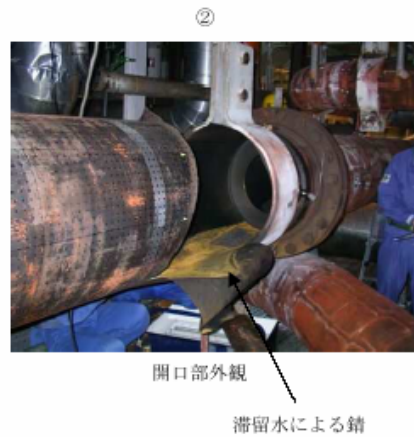
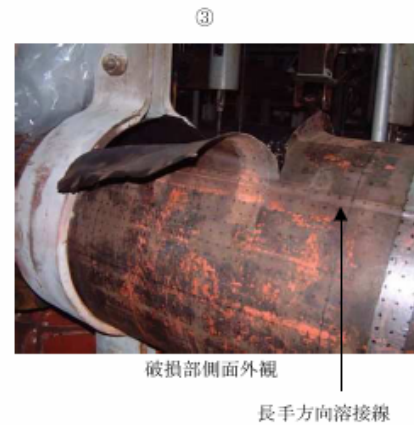
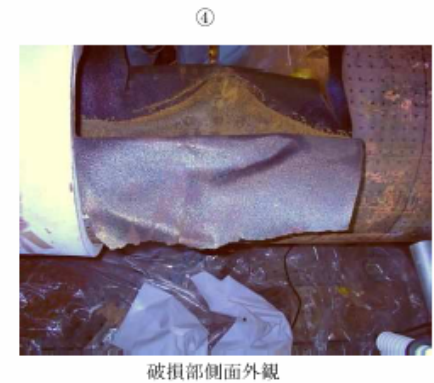
# 破裂配管の外観 - 1

## 配管破損部外観

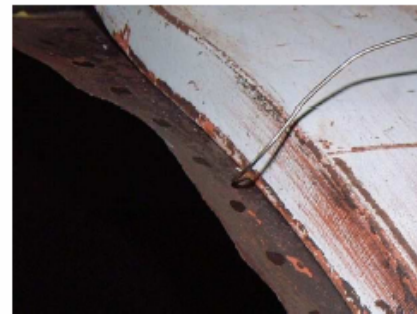
③

天頂部付近外観 (約 320°)

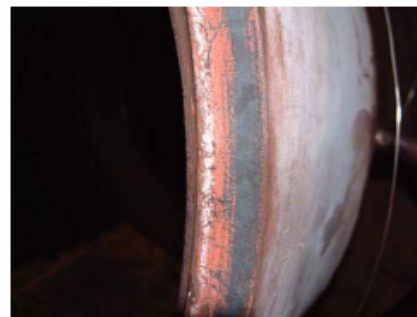
側面付近外観 (約 260°)

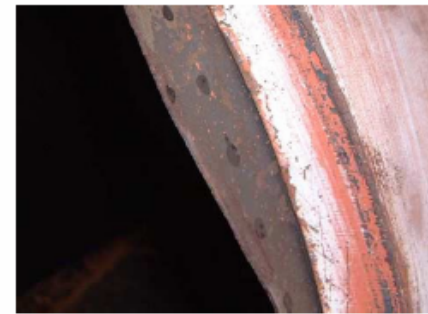
④

側面付近外観 (約 290°)

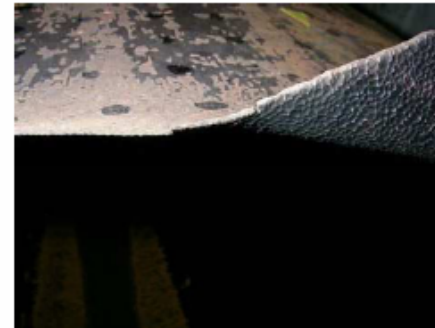
③ 三角形めくれ上がり部根本付近

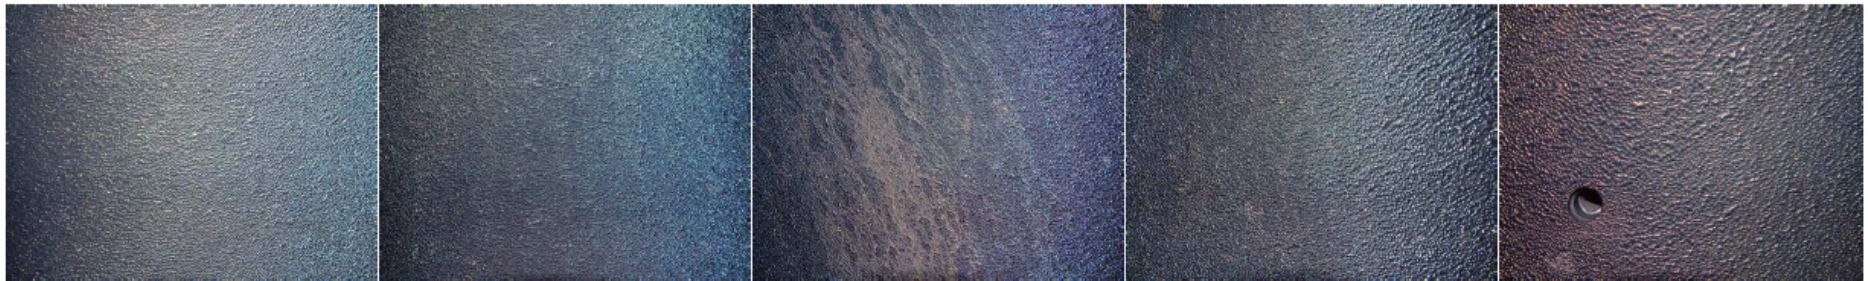
⑤ 開口部下流側 約500mm  
(オリフィスから約 1200mm)

④ 開口部直近下流側  
(オリフィスから約 900mm)

③ 開口部中央部  
(オリフィスから約 700mm)

② サポート中央部  
(オリフィスから約 400mm)

① オリフィス近傍 (計測管付近)  
(オリフィスから約 200mm)
